## AJUNTAMENT DE CONSELL

### CATÀLEG DE PROTECCIÓ DEL PATRIMONI HISTÒRIC VOLUM 2. ARQUITECTURA (SÒL RÚSTIC), ETNOLOGIA, ARQUEOLOGIA I RESTA D'ELEMENTS CATALOGATS

Octubre 2012

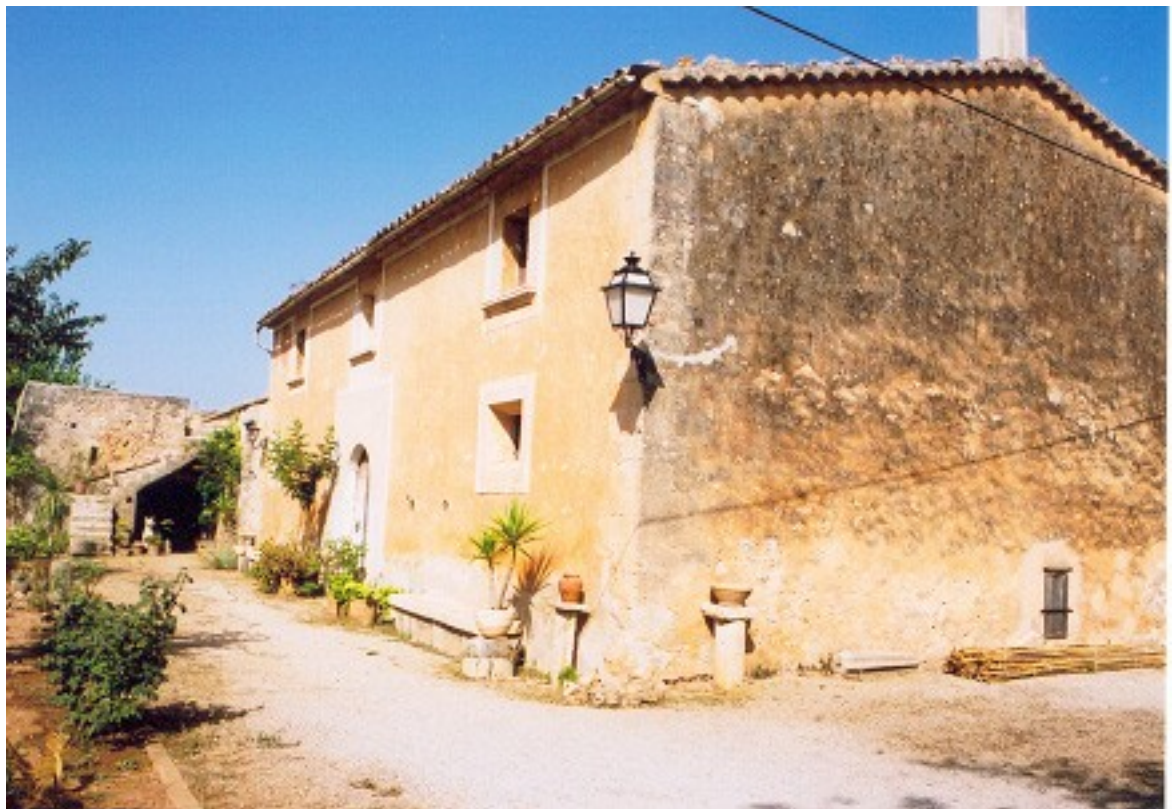
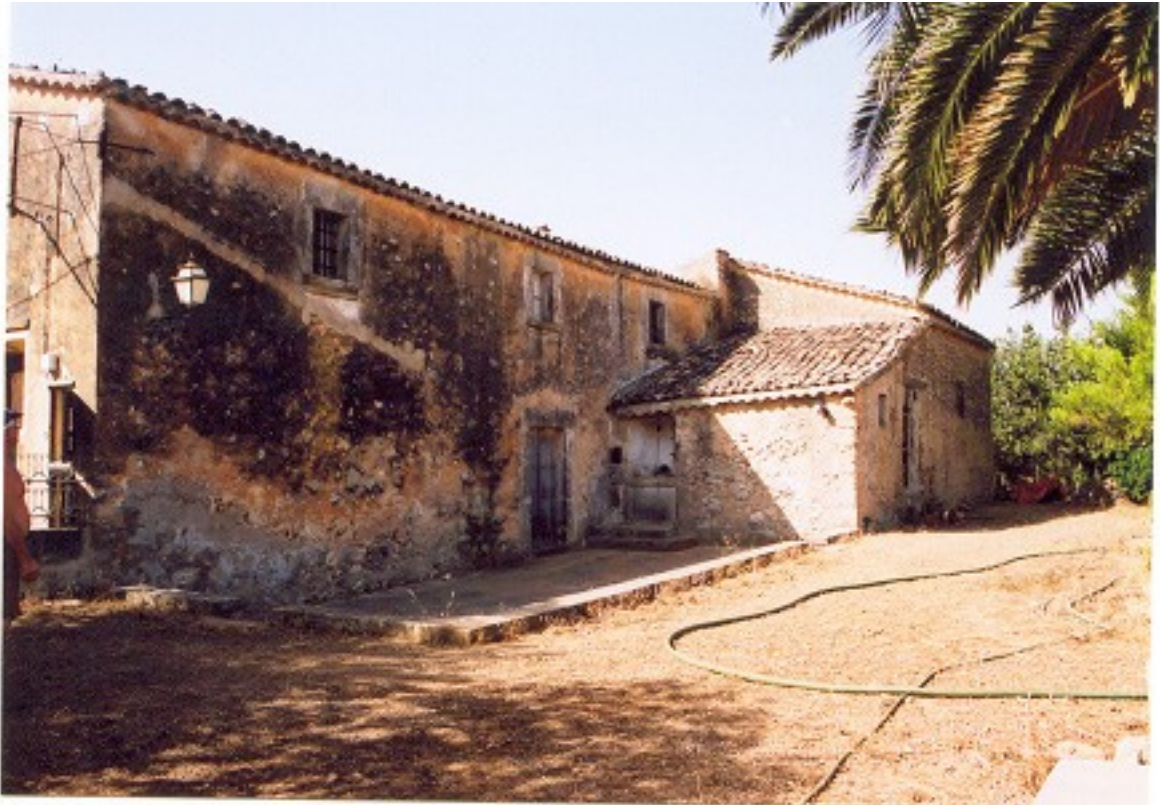
FOTOGRAFIES

**Façanes:** el frontis principal és de dues plantes, paredat en verd i presenta distribució simètrica de les obertures. **Obertures:** a la planta baixa, portal allindanat amb els brancals d'una sola peça de pedra viva, a l'igual que la llinda, que és de gran dimensió; a ambdós costats presenta dues finestres amb els brancals emblanquinats; presenta dos pedrissos de pedra a cada banda del portal; en el pis superior, dues finestres amb les brancalades emblanquinades. Al capcer dret presenta un cos annex, de factura posterior, d'una planta i amb coberta de terrat, amb una finestra que segueix la mateixa tipologia que les altres, a l'igual que el paredat. **Façana posterior:** és de dues plantes i no presentació distribució simètrica de les obertures. Obertures: l'accés es fa mitjançant un portal allindanat amb els brancals de peces de marès, el mateix que la llinda; es troba capcimat per un petita volada de teula. A la planta superior hi ha una finestra amb les peces emblanquinades. **Capcer esquerre:** dona directament al carrer de Muntanya. És de dues plantes i de pedra en verd; presenta un predomini absolut del massís sobre el buit, exceptuant un finestró atrompetat a la planta baixa, i una finestra al pis superior, amb l'ampit ressortit i motllurat de pedra, mentre que els brancals es troben emblanquinats, igual que la llinda, amb mossà conopial.

<b>GRAU DE PROTECCIÓ</b>	C
<b>USOS PERMESOS</b>	Els corresponents a la zona en la qual s'ubica segons les Normes Urbanístiques
<b>ELEMENTS A PRESERVAR</b>	Volumetria i façanes del buc original de les cases, incloent totes les obertures i el tractament del paraments, paredats en verd. Pedrissos del portal. Cornises de caps de teula. Cisterna adossada al mur.
<b>INTERVENCIIONS PREFERENTS I ADMISSIBLES</b>	IP: - IA: Restauració, conservació, consolidació, rehabilitació i reestructuració.

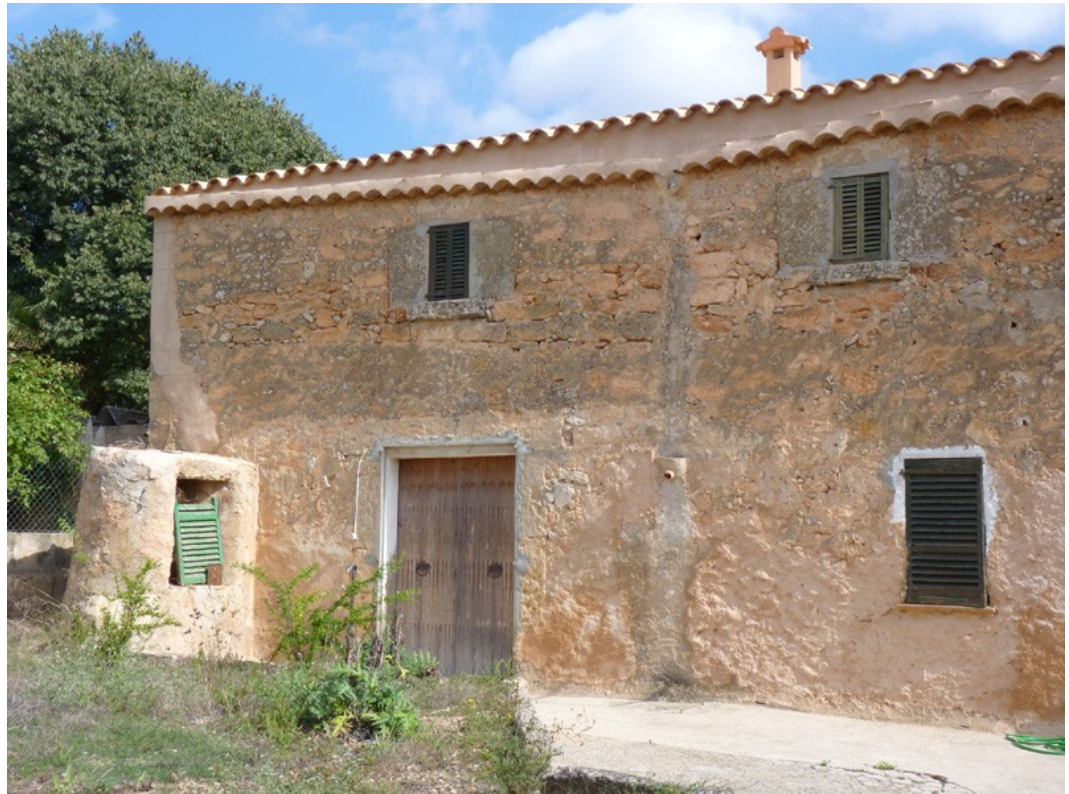
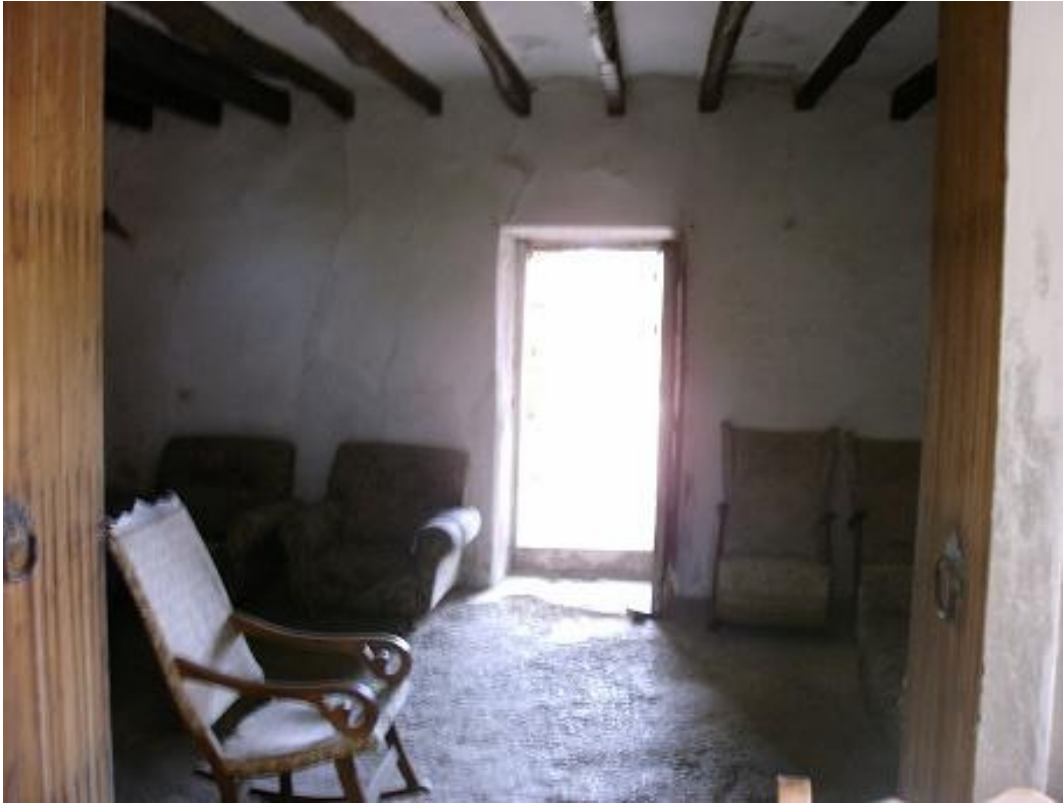
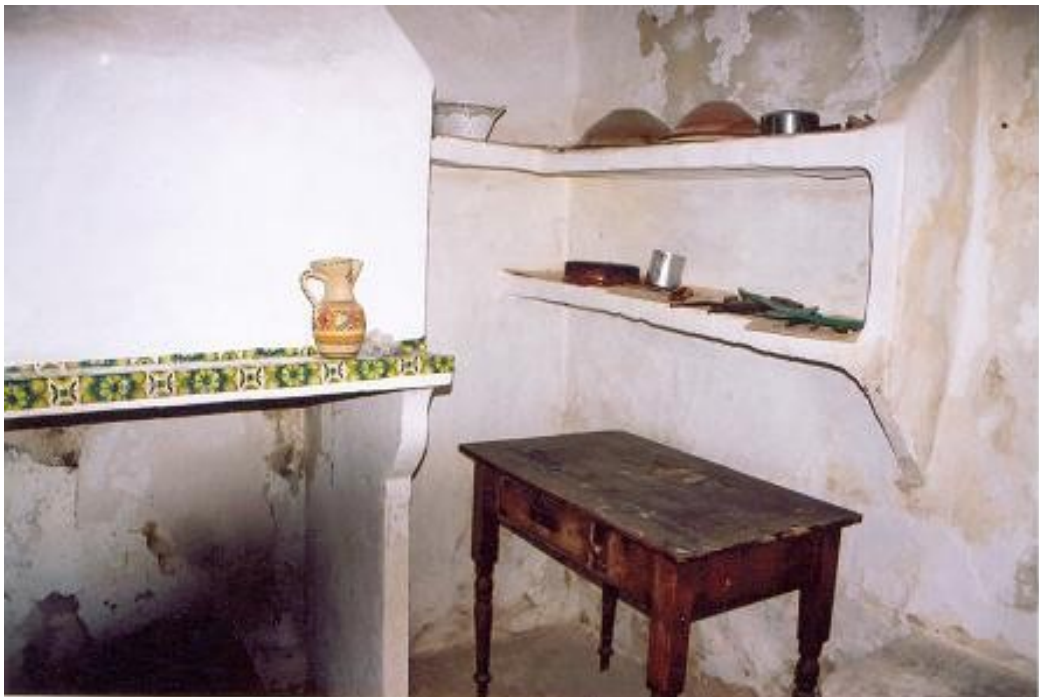
**FOTOGRAFIES**

ESTAT DE CONSERVACIÓ	Bo. El parament presenta alguns descrostats i pegats de ciment. La canal es troba invadida per herbes.
INTERVENCIÓ	El sòcol a la tirolesa és fruit d'una intervenció posterior.

GRAU DE PROTECCIÓ	C
USOS PERMESOS	Els corresponents a la zona en la qual s'ubica segons les Normes Urbanístiques
ELEMENTS A PRESERVAR	Volumetria i façanes incloent les obertures i el tractament del parament, paredat en verd amb macolins a les juntes. Sistema de recollida d'aigües
INTERVENCIÓ PREFERENTS I ADMISSIBLES	IP: Reparar el parament seguint el patró existent. Netejar la canal i eliminar el cablejat IA: Restauració, conservació, consolidació, rehabilitació i reestructuració.

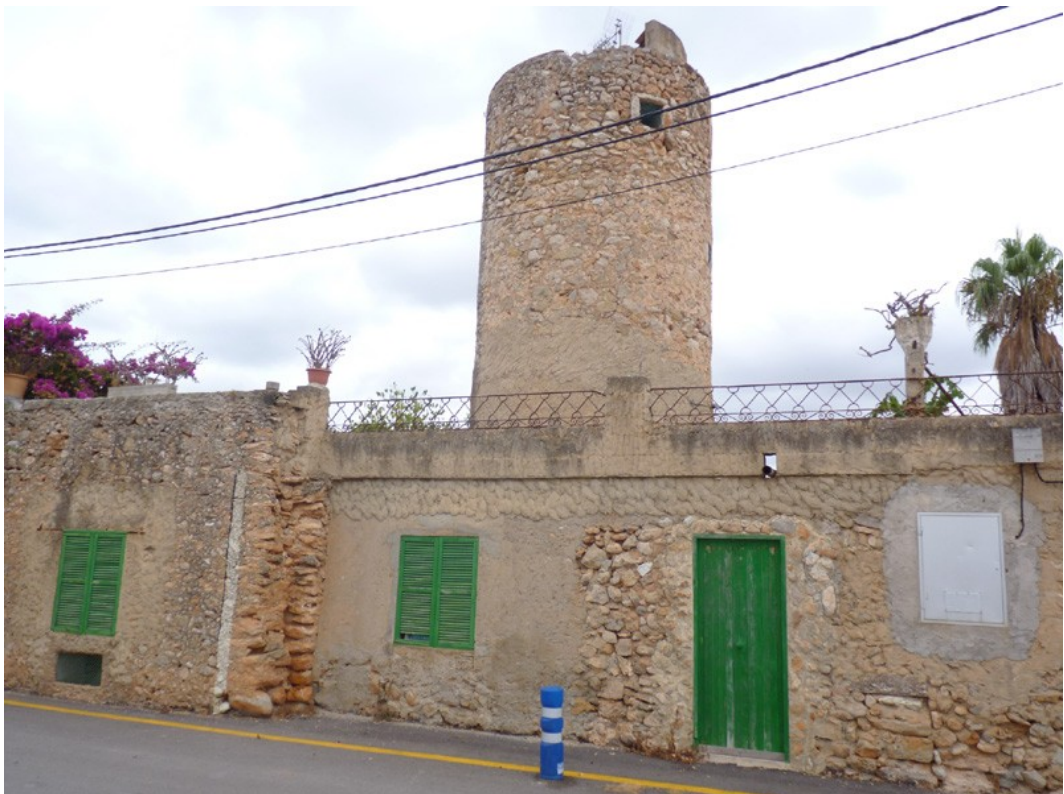
### FOTOGRAFIES

<b>ESTAT DE CONSERVACIÓ</b>	Regular. Els paraments presenten nombrosos descrostats i pegats de ciment i la base del molí ha sofert intervencions que han desfigurat la seva fesomia tradicional.
<b>INTERVENCIONS</b>	Les façanes de la base han estat molt modificades, practicant-se l'obertura de nous portals i finestres. S'ha construït un cós modern que protegeix la sortida del terrat de la torre. Al parament del carrer Vinyet s'ha empotrat un gran armari per a l'escomesa elèctrica, amb tancament d'alumini.

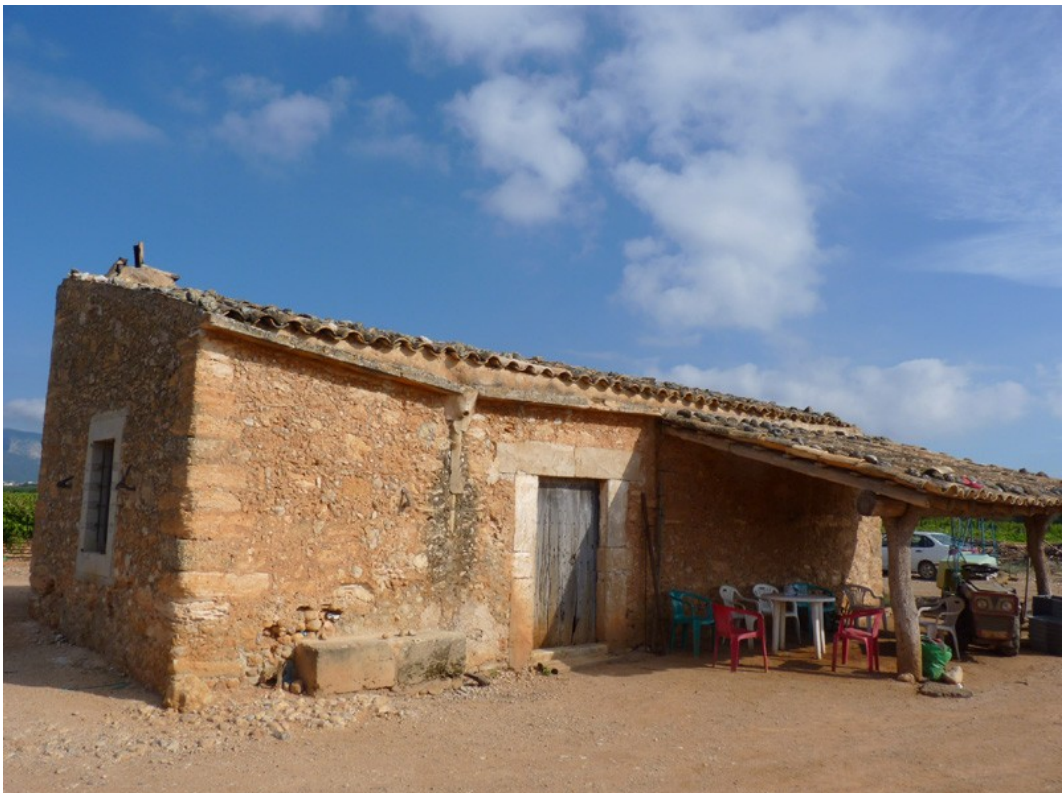
### FOTOGRAFIES

ESTAT DE CONSERVACIÓ	Bo, el parament presenta alguns descrostats.
INTERVENCIÓ	A la façana posterior i a la del capcer esquerre s'han obert dues finestres amb resultat discordant. Per tal de donar més amplària a la porxada s'ha adossat a la caseta un mur de blocs de formigó sense aterracar. Al costat del portal s'ha construït un pedrís modern de formigó.

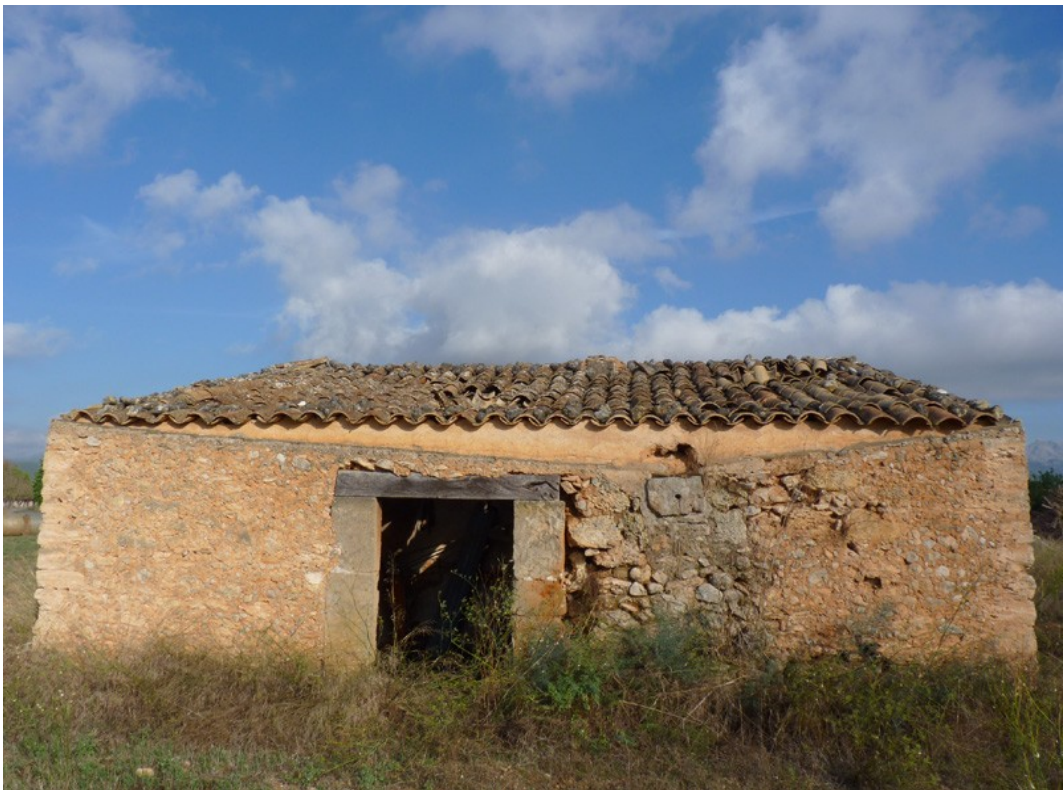
### FOTOGRAFIES

ESTAT DE CONSERVACIÓ	Regular, el parament presenta descrostats i pegats de ciment.
INTERVENCIIONS	S'ha renovat la teulada i s'ha instal·lat un fumeral modern

GRAU DE PROTECCIÓ	B
USOS PERMESOS	Els corresponents a la zona en la qual s'ubica segons les Normes Urbanístiques
ELEMENTS A PRESERVAR	Volumetria, estructura i façanes incloent el portal i el tractament del parament, paredat en verd.
INTERVENCIIONS PREFERENTS I ADMISSIBLES	IP: Reparar el parament seguint el patró existent. IA: Restauració, conservació, consolidació, rehabilitació.

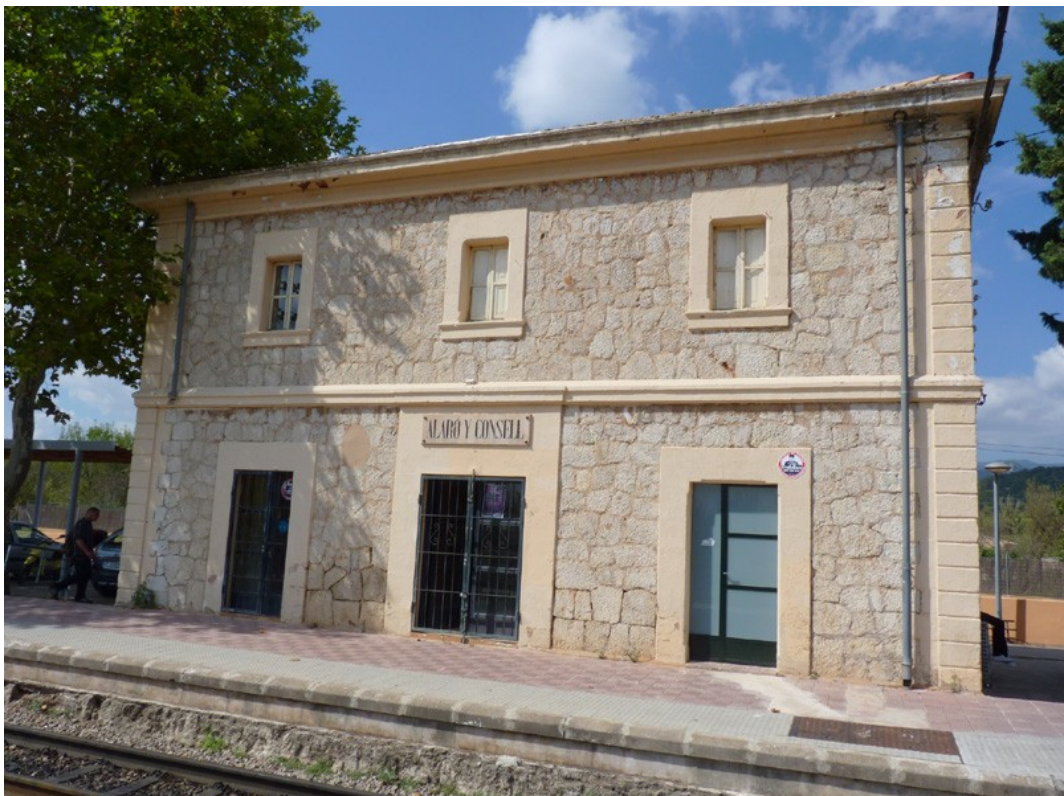
### FOTOGRAFIES

ESTAT DE CONSERVACIÓ	Regular. La pintura dels emmarcats i de les faixes s'ha deteriorat.
INTERVENCIÓNS	S'han instal·lat reixes antivandalisme als portals. S'ha renovat l'enrajolat de la planta baixa i s'ha empotrat el comptador d'electricitat.

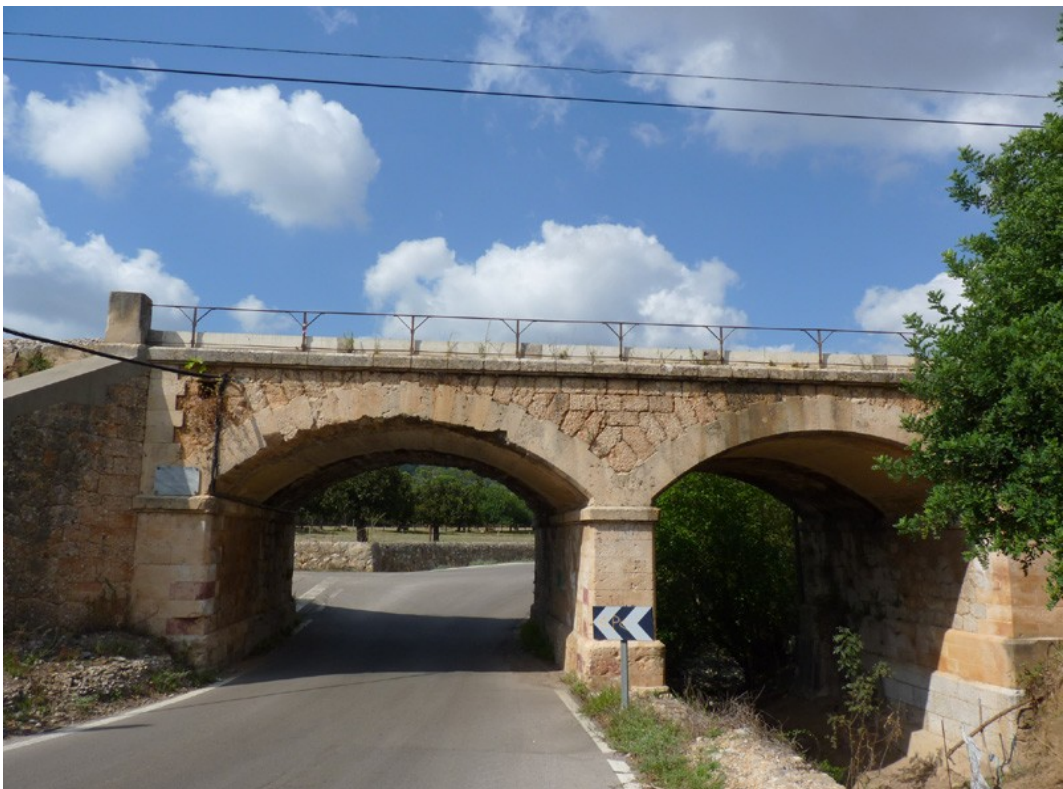
### FOTOGRAFIES

ESTAT DE CONSERVACIÓ	Bo. La volta i les dovelles dels arcs de la carretera presenten nombroses ruptures provocats pels impactes dels vehicles. El maresos col.locats de pla al costat de migjorn presenten rotures degut al desplaçament de la barana de ferro
INTERVENCIÓNS	Fou ampliat en el seu costat de migjorn per a permetre la instal.lació de la doble via entre Palma-Inca, al 1931, sent la nova estructura de formigó.

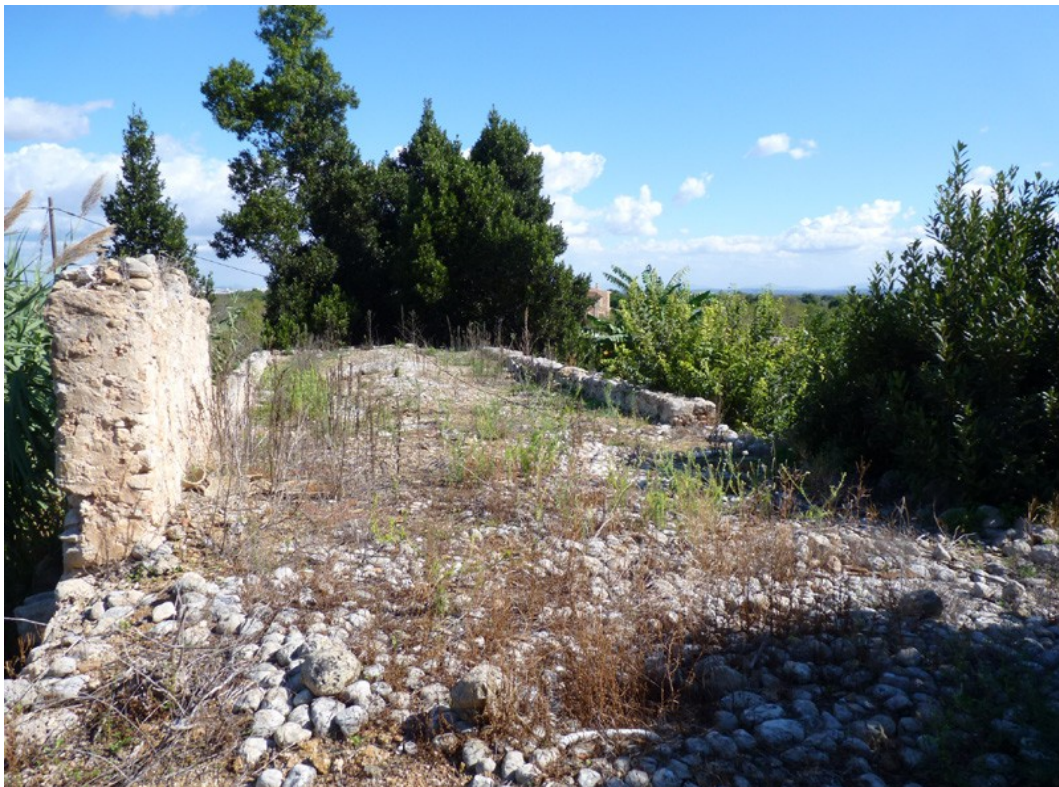
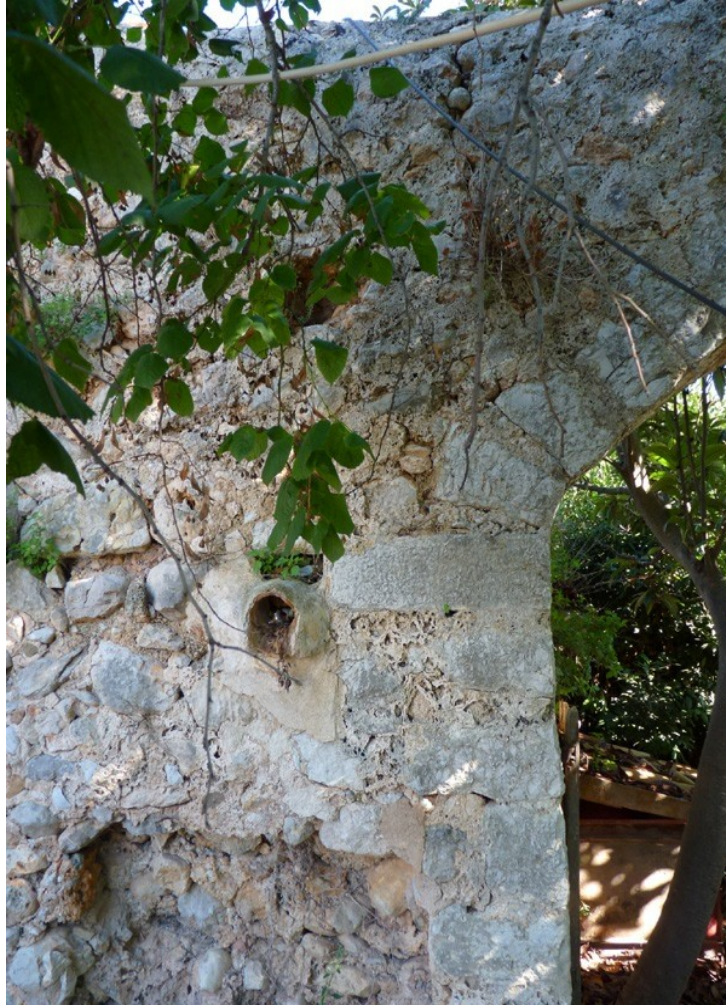
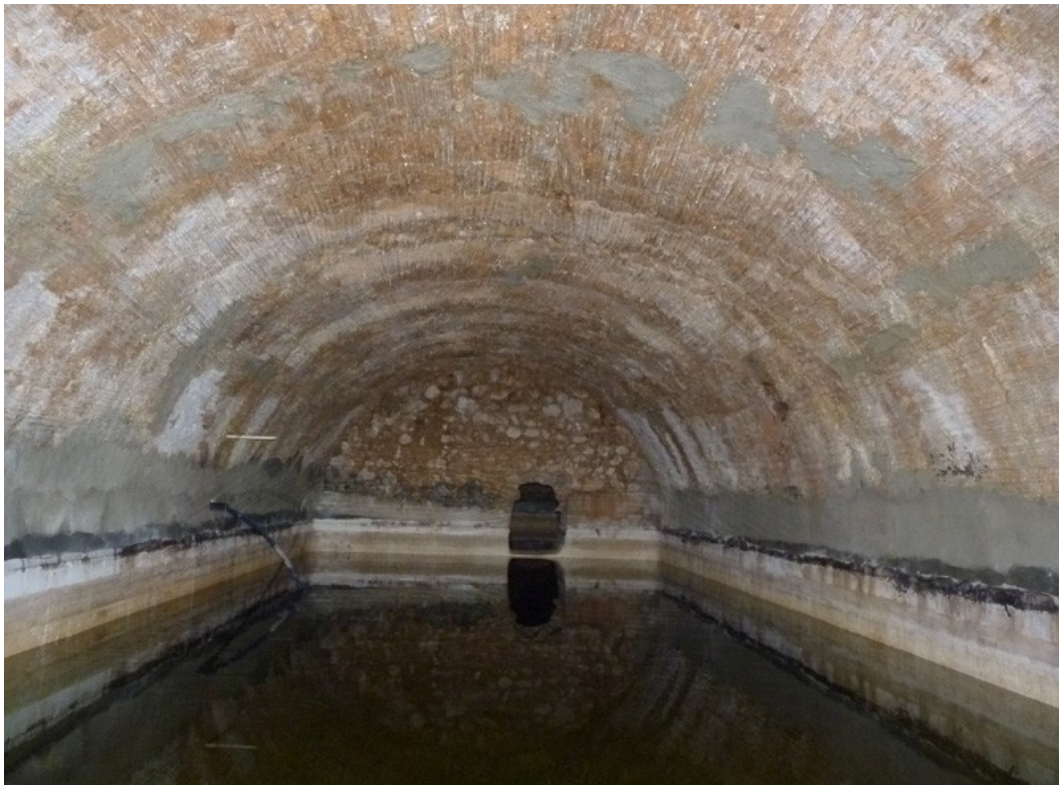
FOTOGRAFIES

ESTAT DE CONSERVACIÓ	Regular. Els paraments i sobretot la coberta de l'aljub presenten nombrosos descrostaments. Els paraments laterals de l'aljub presenten algun crull.
INTERVENCIÓ	S'han reparat alguns crulls amb ciment

GRAU DE PROTECCIÓ	A
USOS PERMESOS	Infraestructura hidràulica (emmagatzament d'aigua)
ELEMENTS A PRESERVAR	El conjunt format per l'aljub, les piques, l'arc amb la síquia i el tancat de l'hort amb murs paredats en verd.
INTERVENCIÓ PREFERENTS I ADMISSIBLES	IP: Consolidar i reparar els paraments laterals de l'aljub, mantenint el tractament paredat en verd. Reparar la coberta de l'aljub, mantenint el sistema d'emmacat. IA: Restauració, conservació, consolidació.
