AJUNTAMENT DE CONSELL

CATÀLEG DE PROTECCIÓ DEL PATRIMONI HISTÒRIC VOLUM 1. ARQUITECTURA (NUCLI URBÀ)

Gabinet d'Anàlisi Ambiental i Territorial

Octubre 2012

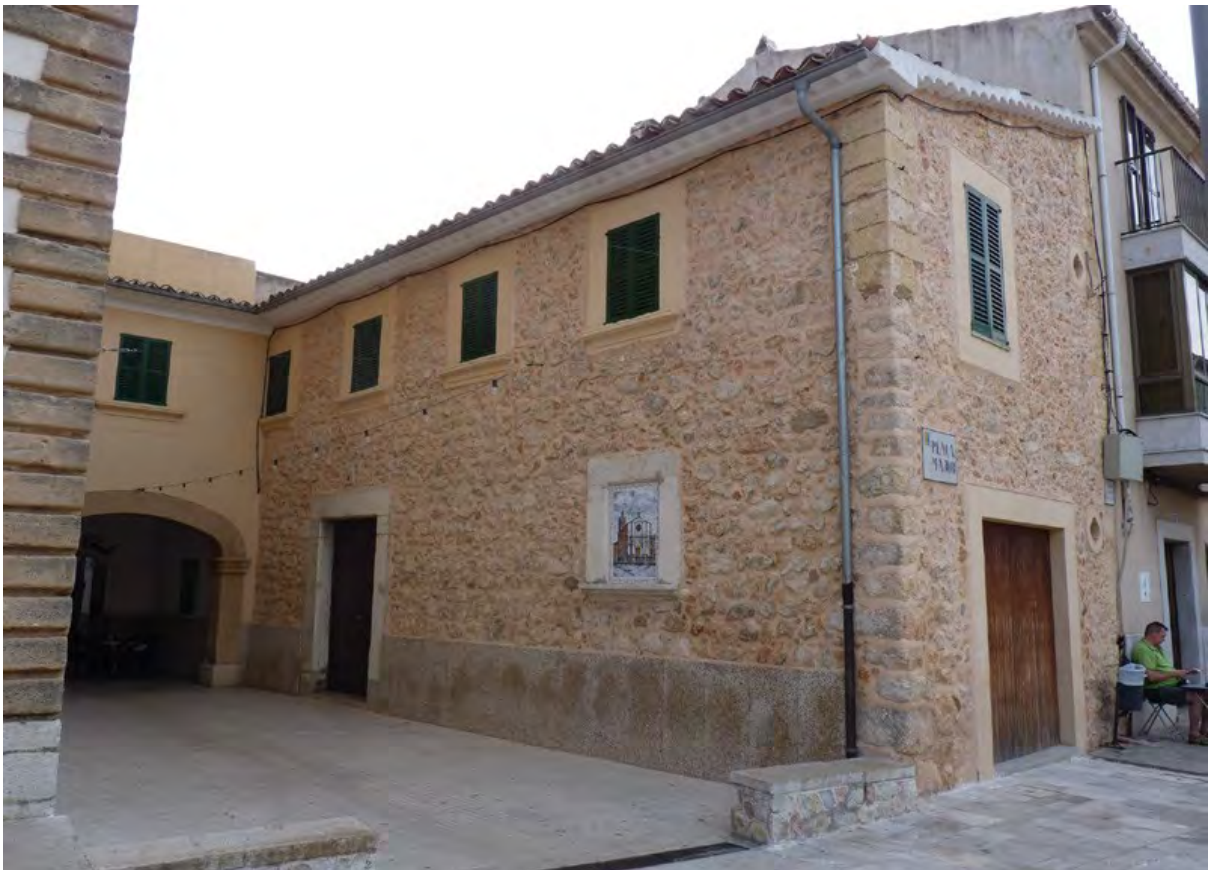
FOTOGRAFIES

La **Rectoria** es troba a escaire de la plaça Major. El seu capcer dret és alineat a la plaça. El frontis és alineat a un carreró o cul-de-sac i presenta mitgera lateral esquerra amb el centre parroquial. El carreró actua com a eix distribuïdor d'accés dels tres edificis i a la part central hi ha un pas cobert de dues plantes que comunica la rectoria amb l'església. La casa és de planta rectangular, de dues plantes i un aiguavés amb vessant cap al frontis.

Façanes: el frontis presenta un sòcol folrat de material prefabricat modern, els paredats són de pedra i fang amb junta reficada de ciment mallorquí. El capcer presenta paredats iguals que els del frontis, sense sòcol. La coberta és de teula àrab antiga. **Obertures:** al frontis, presenten distribució asimètrica. A la planta baixa, el portal d'accés, és allindanat amb brancals de varies peces, amb estilització conopial a la llinda, tot de pedra viva; a la dreta del portal hi ha una finestra allindanada, paredada amb rajoles de ceràmica policromada amb un dibuix de la plaça Major, amb la llinda i brancals lleugerament ressortits de varies peces de pedra viva, amb l'ampit motllurat, tant el portal com aquesta finestra presenten estilització conopial a la llinda; al pis, quatre finestres amb la llinda i els brancals de varies peces enrasades de marès i l'ampit ressortit, motllurat, d'una peça de pedra viva. Aquests elements es troben pintats de color ocre. **Al capcer,** a la planta baixa una portassa allindanada amb brancalades refetes en la reforma i pintades de color ocre; al pis, una finestra amb llinda i brancals enrasats i l'ampit és una peça de ceràmica. També si localitzen dos petits ulls de bou mixtilinis. El pas cobert del carreró presenta, a la planta baixa, un arc d'ansa-paner de marès sobre pilastres amb capitells motllurats i base ressortida, tot de marès; al pis, una finestra amb brancals i llinda pintats amb el mateix color del parament i un ampit ressortit i motllurat del mateix color. Totes les finestres presenten la proporció mallorquina rectangular en vertical.

Cantoneres i ràfec: la casa presenta cantonera dreta de carreus de pedra viva, excepte en el terç superior que és de marès; el ràfec és una senzilla cornisa, caps de teula girada, ambdós elements pintats de blanc i volada de teula.

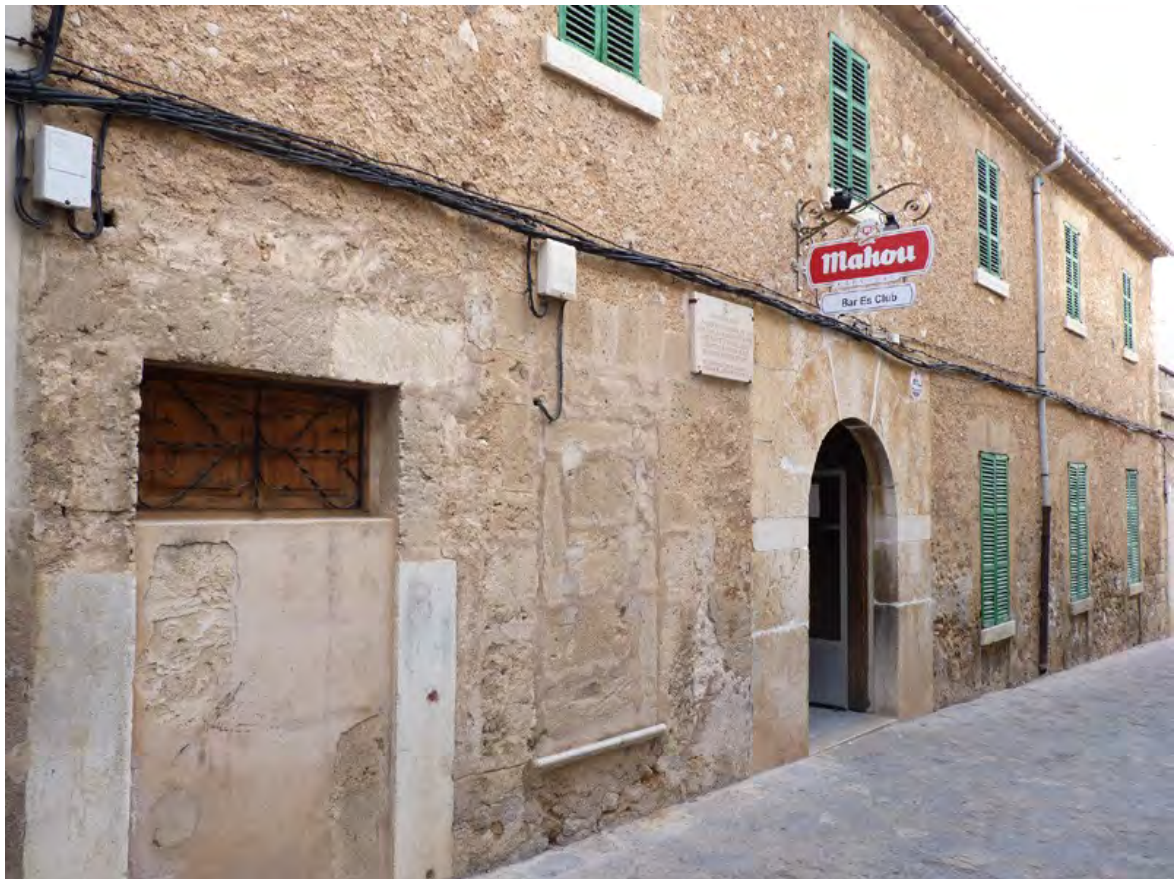
FOTOGRAFIES

ESTAT DE CONSERVACIÓ	Bo. La part baixa de la façana presenta descrostaments i alguns pegats de ciment.
INTERVENCIIONS	L'interior ha estat adaptat al seu ús com establiment públic de restauració. Sobre el portal d'accés es localitza un rètol publicitari de tipus banderola.

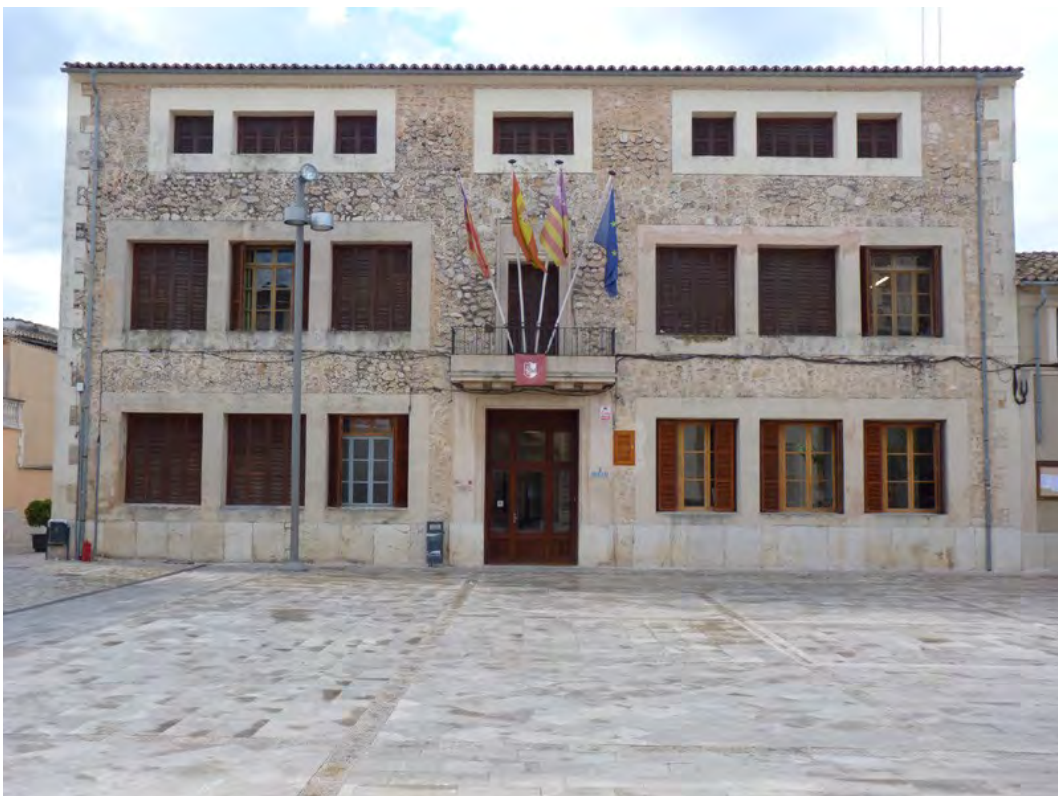
U-4 LOCALITZACIÓ CARTOGRÀFICA

ESTAT DE CONSERVACIÓ	Bo, el parament de façana presenta algunes humitats i descrostats.
INTERVENCIÓNS

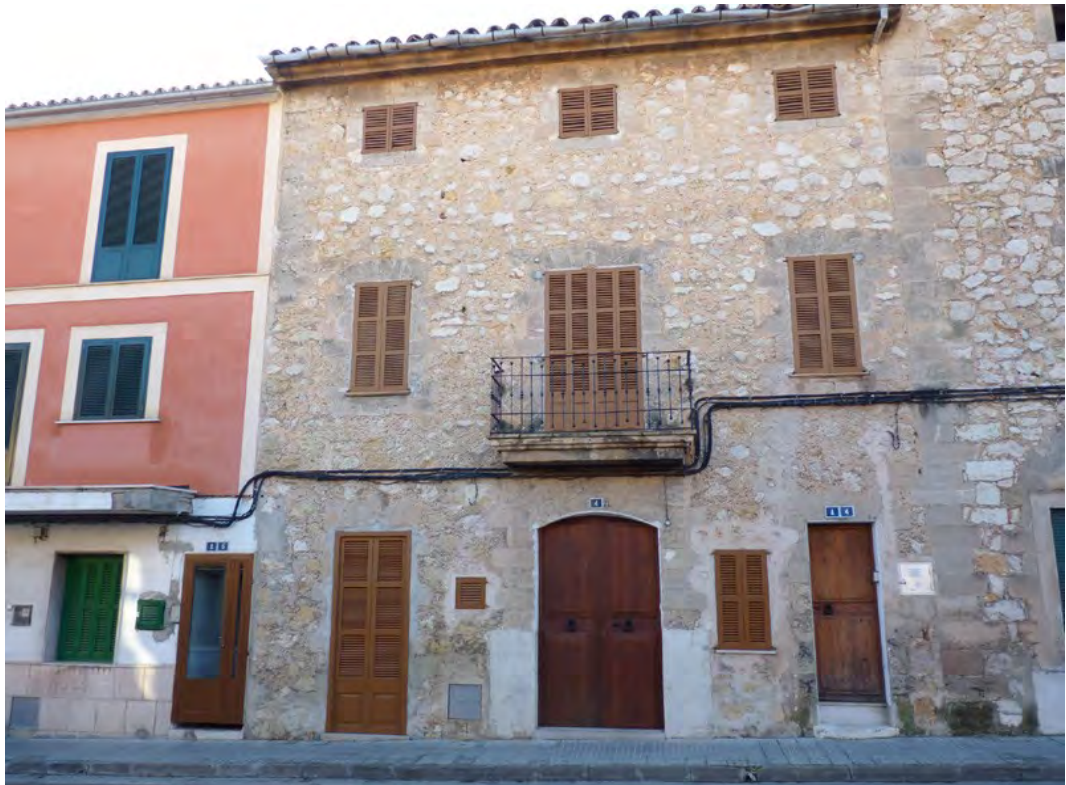
U-9 LOCALITZACIÓ CARTOGRÀFICA

ESTAT DE CONSERVACIÓ	Dolent, la teulada, les canals i els paraments presenten desperfectes. Els tancaments de les obertures es troben deteriorats.
INTERVENCIÓNS	La portassa fou paredada obrint-se en el parament un portal i una finestra. Sobre la terrassa de la façana posterior s'ha construït un cós modern de blocs de formigó i coberta d'uralita.

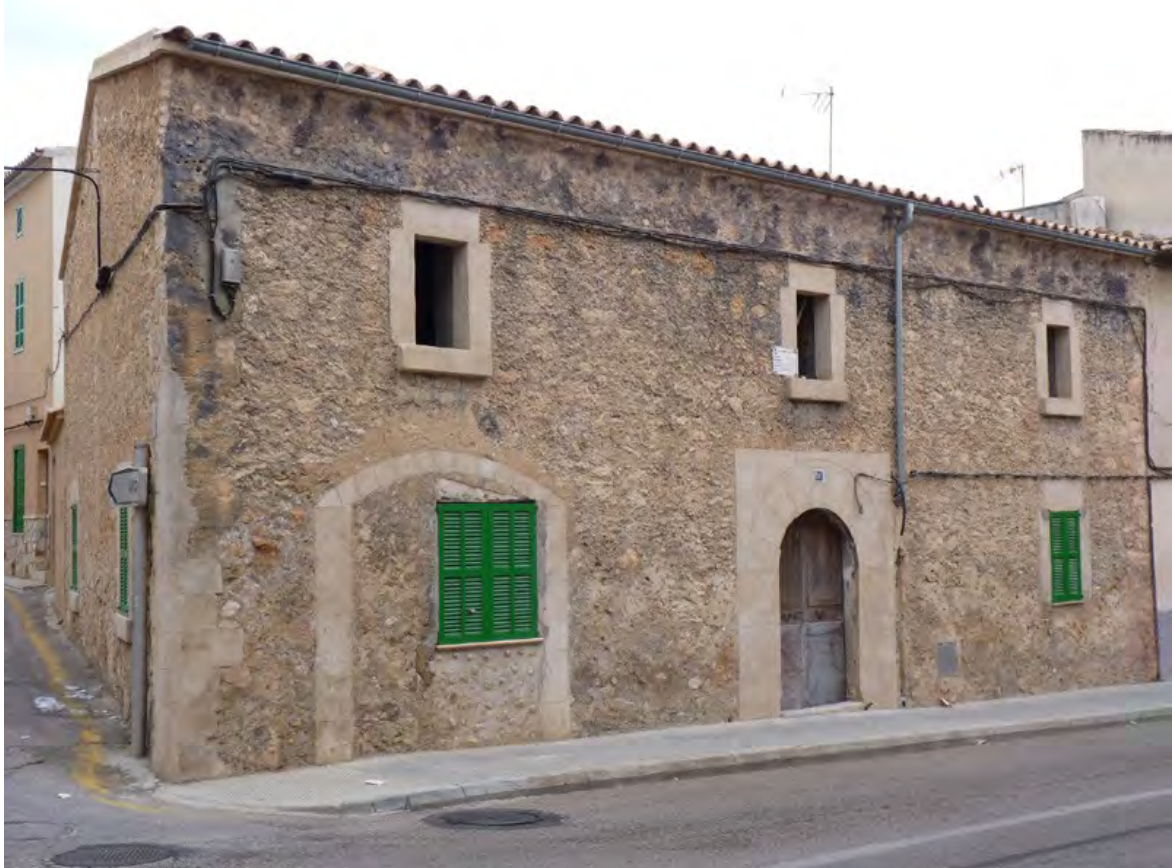
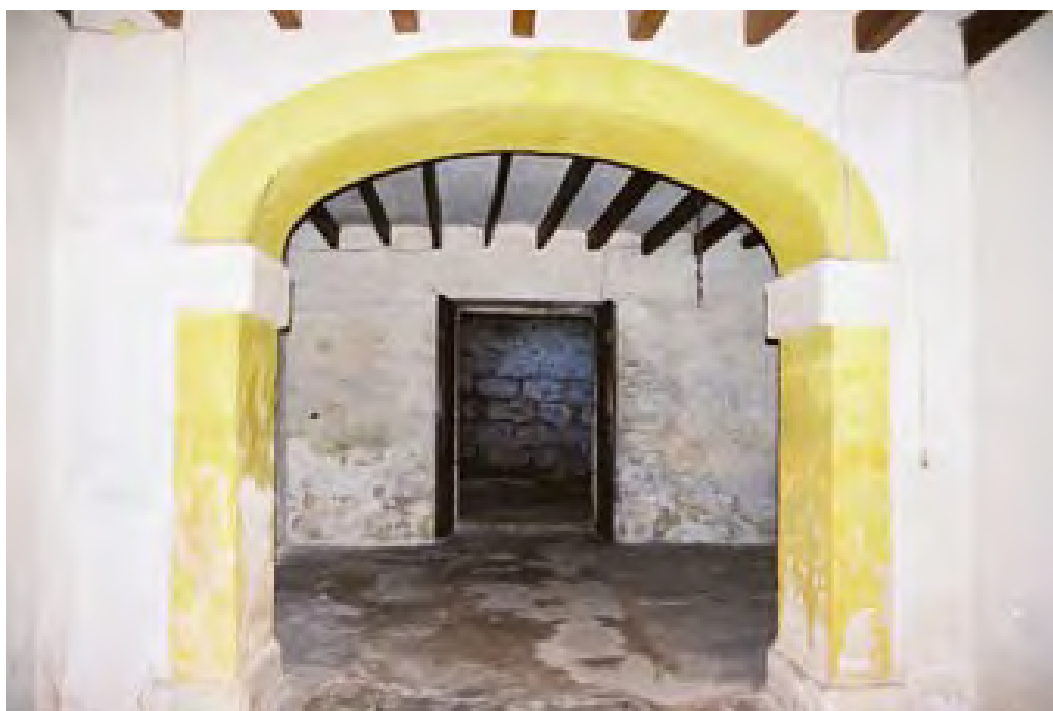
U-11 LOCALITZACIÓ CARTOGRÀFICA

ESTAT DE CONSERVACIÓ	Dolent. Els tancaments de les obertures es troben deteriorats. Els pilars del tancament del jardí presenten crulls i alguns ferros entorsillats estan romputs.
INTERVENCIÓNS	El cós transversal a la façana principal presenta una reforma inacabada, amb una nova escala, parets de totxo, bigues de formigó i augment de l'altura total del buc.

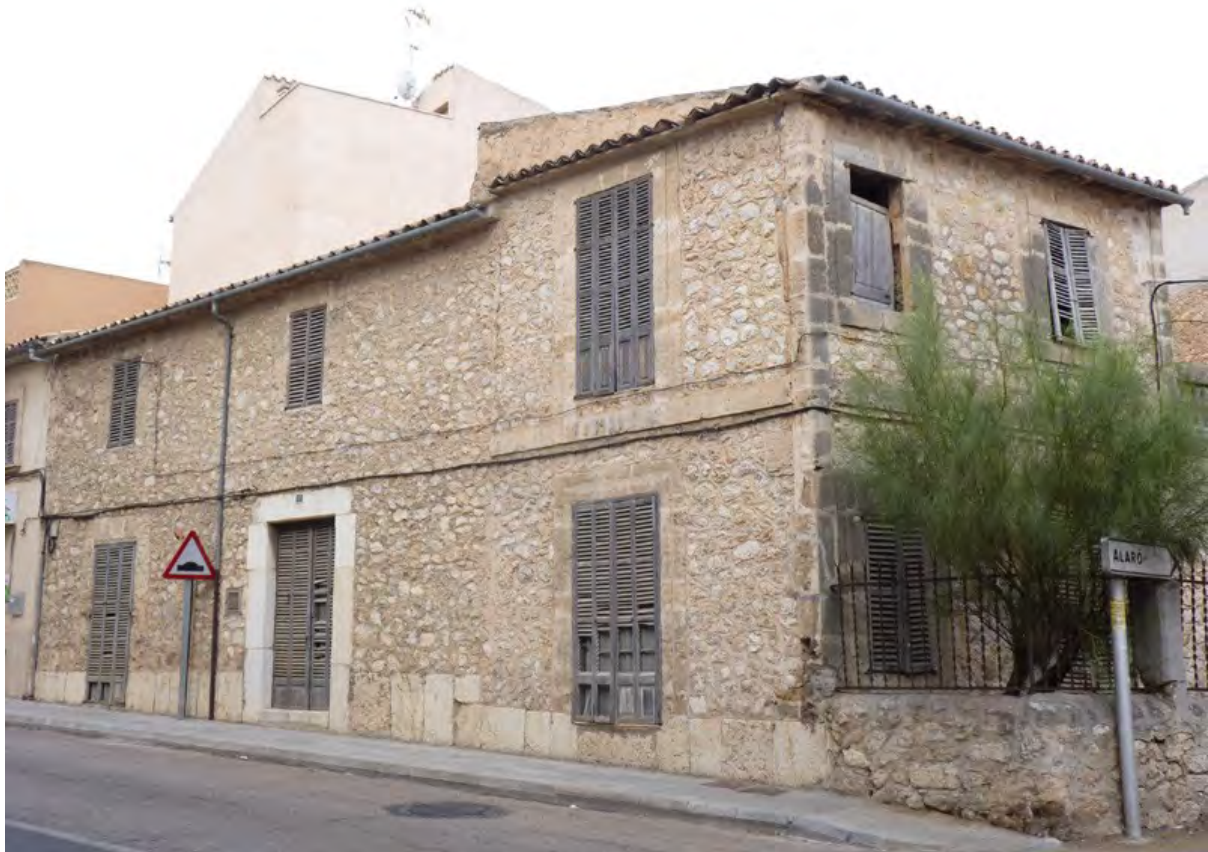
FOTOGRAFIES

ESTAT DE CONSERVACIÓ	Regular, la façana presenta humitats i descrostats.
INTERVENCIÓNS

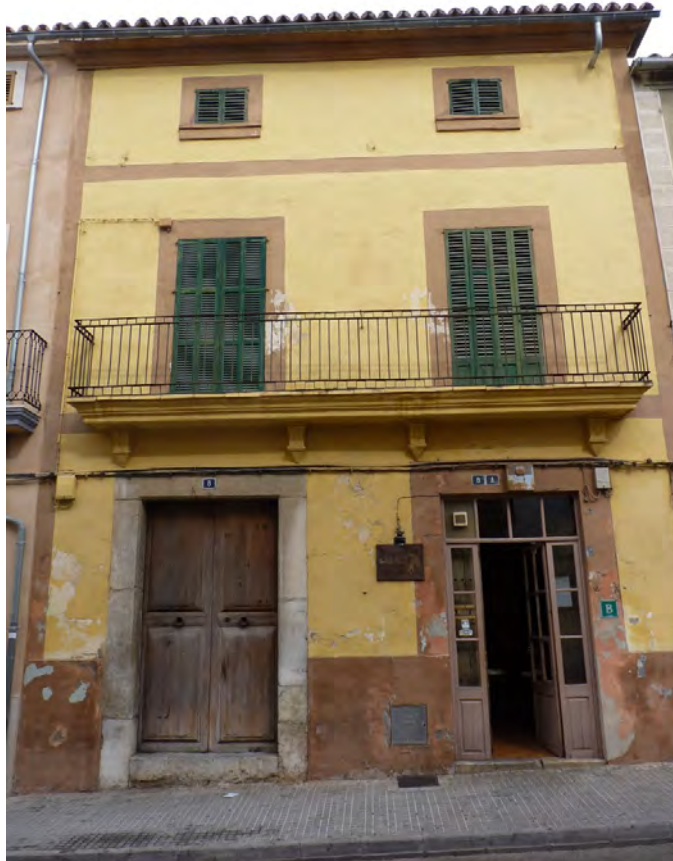
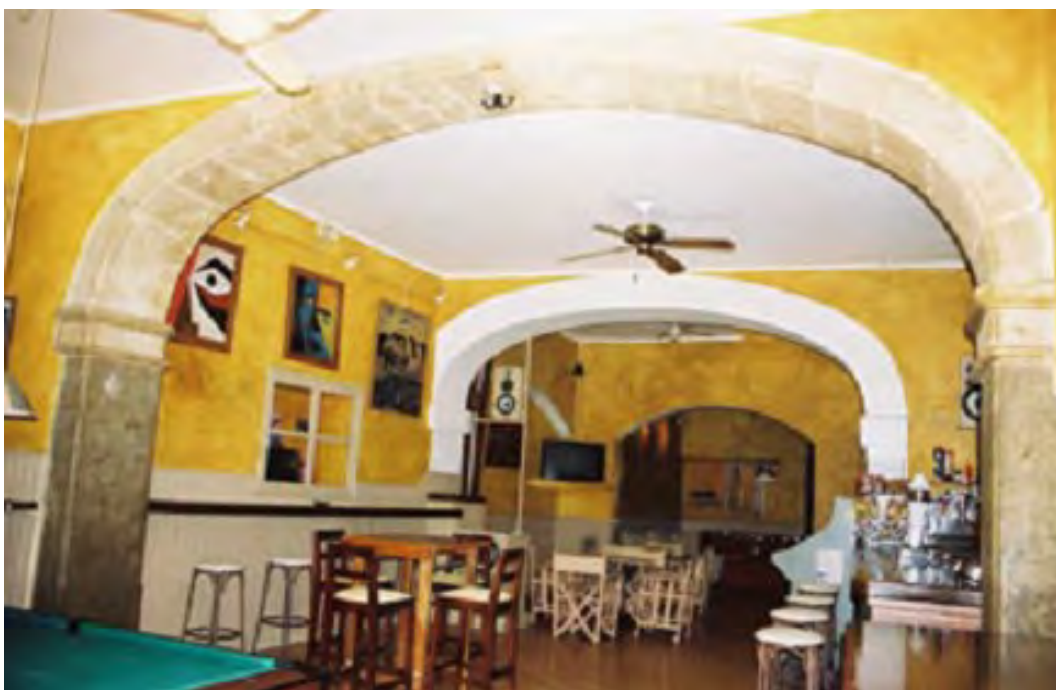
U-13 LOCALITZACIÓ CARTOGRÀFICA

ESTAT DE CONSERVACIÓ	Regular, la façana presenta crulls, humitats i descrostaments. Els tancaments de les obertures es troben deteriorats i falten fulles de les persianes.
INTERVENCIÓNS	S'han construït distints cossos tancats i coberta de teules a la terrassa.

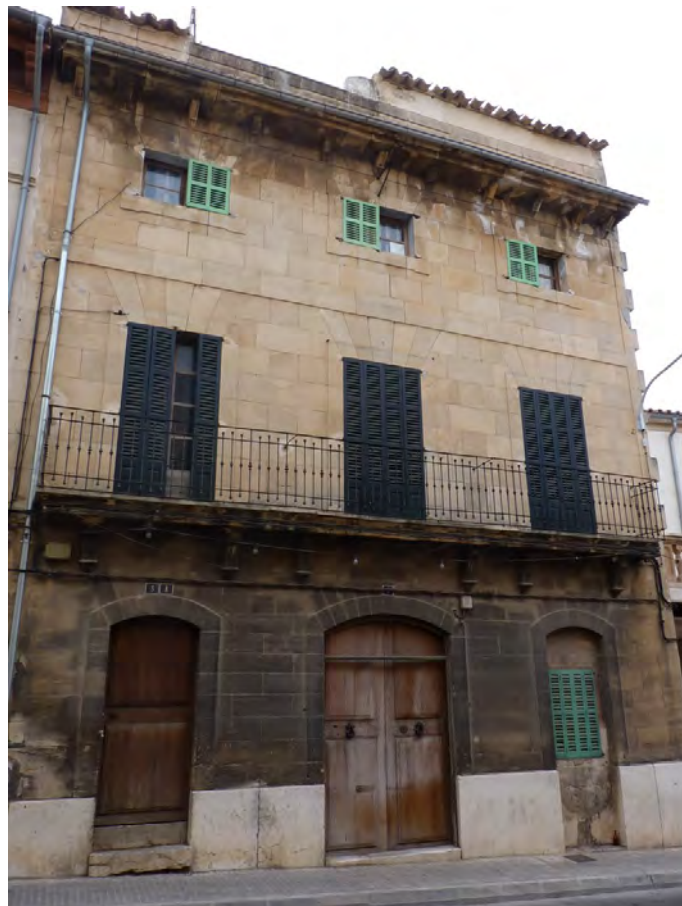
U-14 LOCALITZACIÓ CARTOGRÀFICA

ESTAT DE CONSERVACIÓ	Bo, el parament presenta algunes humitats i descrostats
INTERVENCIIONS	S'han empotrat els comptadors d'aigua i electricitat.

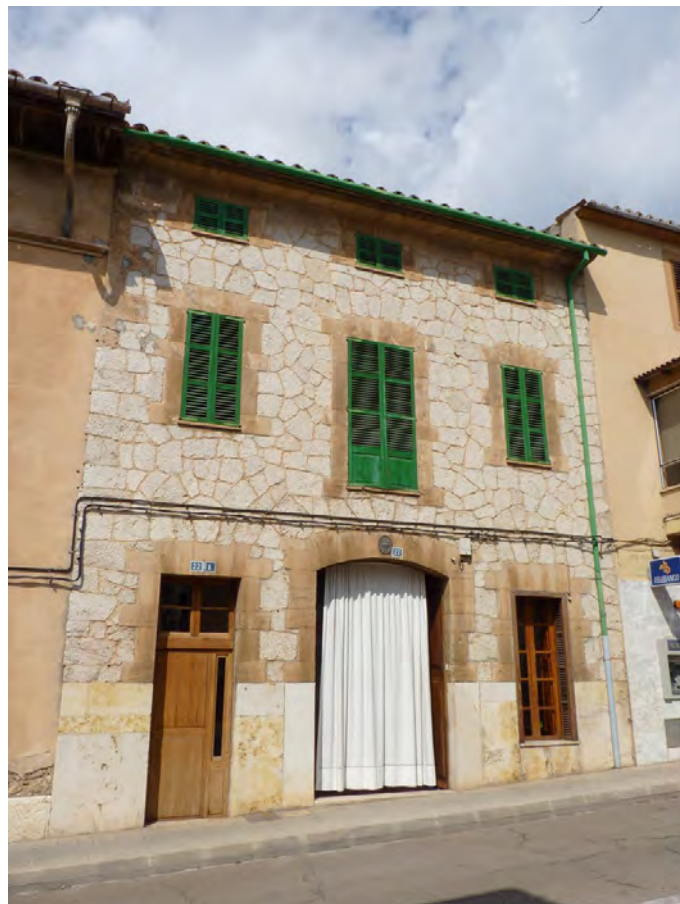
FOTOGRAFIES

ESTAT DE CONSERVACIÓ	Dolent. La teulada deteriorada provoca nombroses humitats a la planta porxo i a la resta de la façana. El parament presenta descrostats.
INTERVENCIÓ

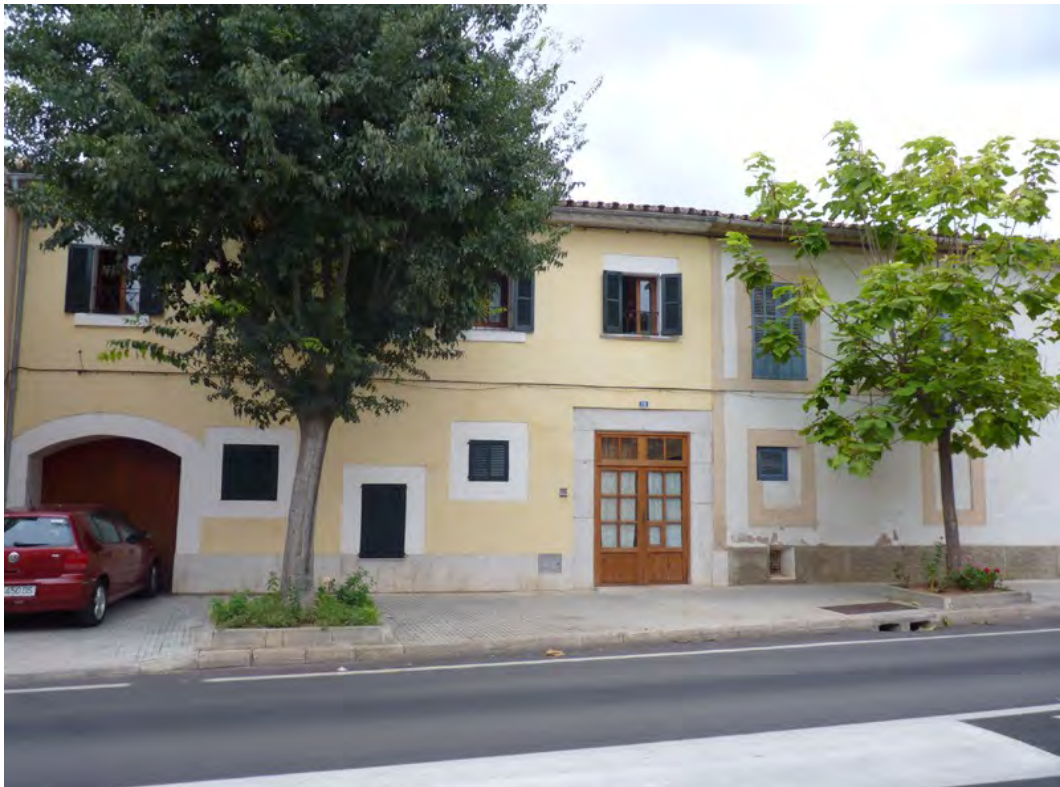
FOTOGRAFIES

ESTAT DE CONSERVACIÓ	Bo. Els ampits presenten algunes rotures i el parament alguns descrostats i pegats de ciment.
INTERVENCIÓNS	Es transformà el portal rodó en allindanat. S'ha empotrat el comptador d'aigua

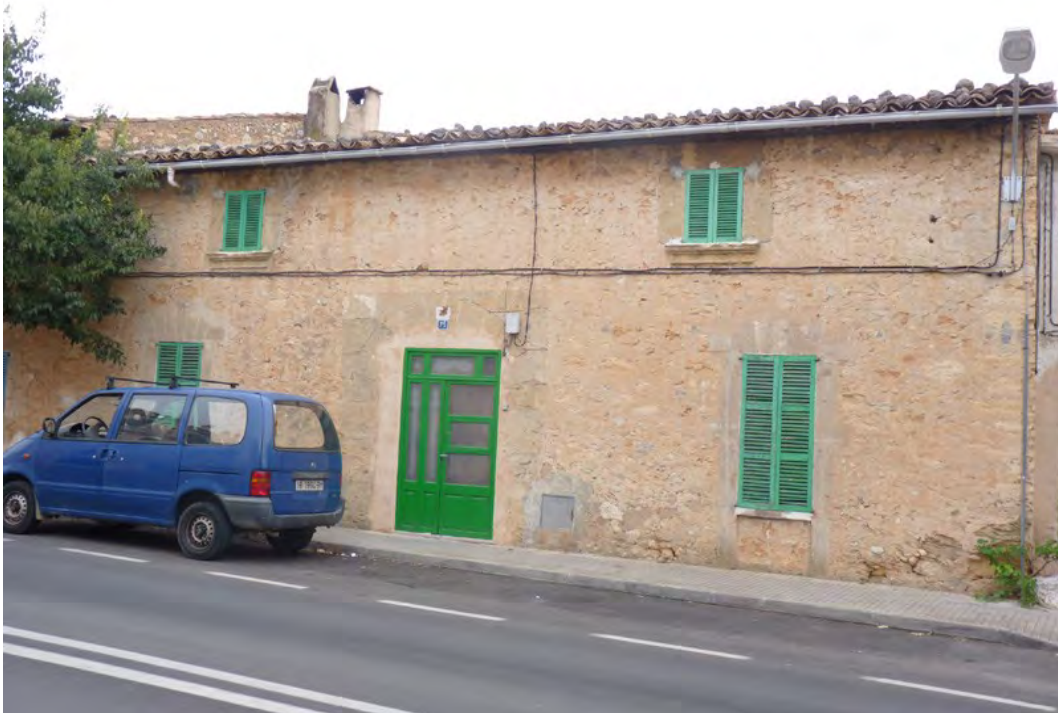
FOTOGRAFIES

ESTAT DE CONSERVACIÓ	Regular. El parament presenta nombrosos descrostats i humitats i la canal es troba plena d'herba.
INTERVENCIÓNS	S'empotraren els comptadors d'aigua i electricitat. S'adossà a la façana, incrustat al trespol, la mitat d'un carro. A l'altra costat del portal es situà una alfàbia, ja desapareguda. A la línia d'imposta es situaren quatre fanals moderns.

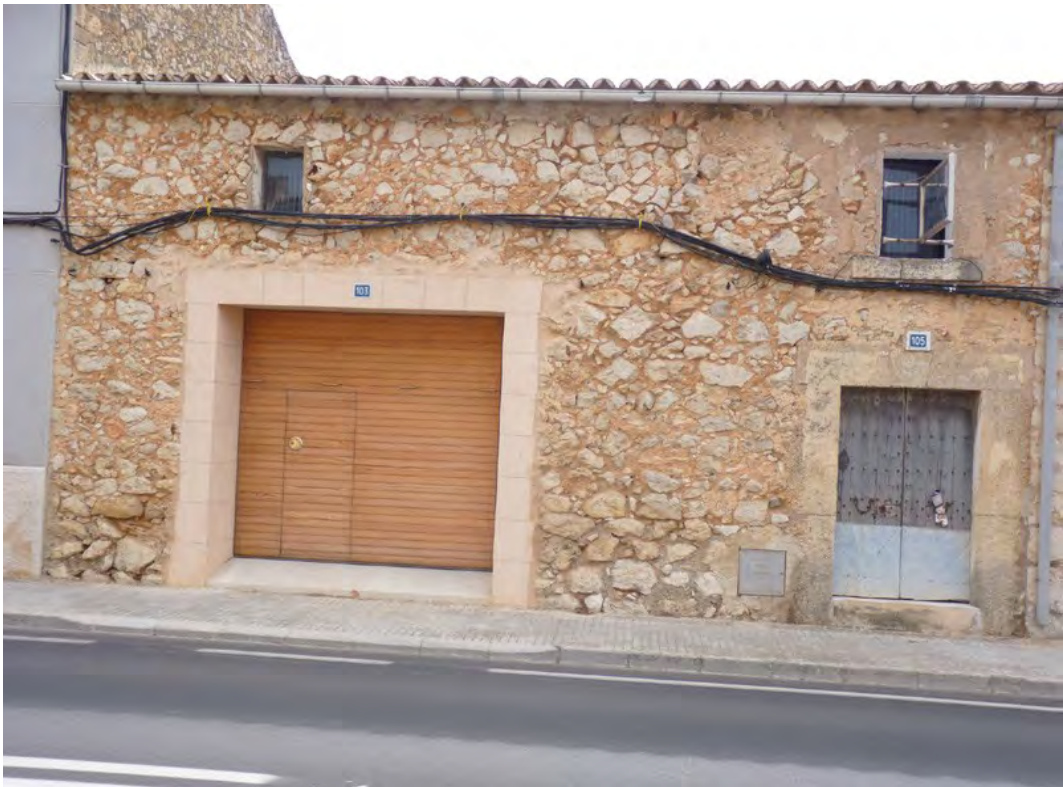
FOTOGRAFIES

ESTAT DE CONSERVACIÓ	Regular. El parament presenta descrostats i pegats de ciment.
INTERVENCIÓ	S'ha renovat la coberta. S'ha empotrat el comptador d'aigua. A la finestra de la planta pis s'observa una estructura metàl·lica i un gran rètol corresponent a un antic taller de pintura.

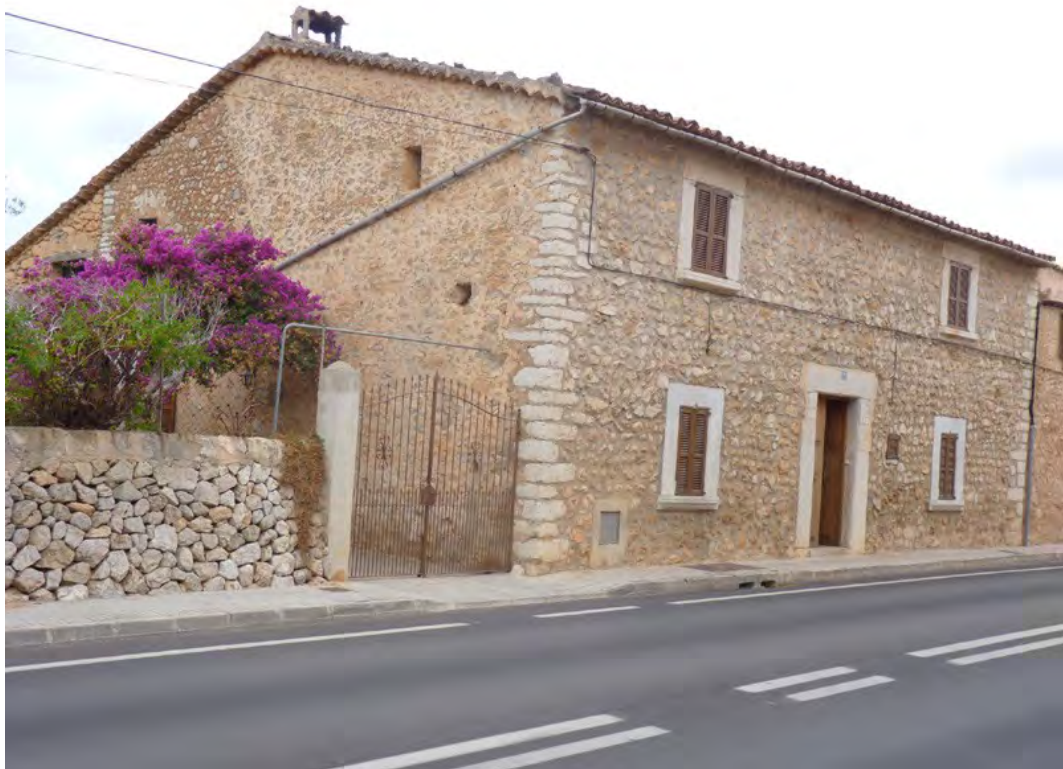
FOTOGRAFIES

ESTAT DE CONSERVACIÓ	Regular. La façana presenta alguns descrostats i pegats de ciment, fruit de reparacions fetes amb poca cura. La canal presenta desperfectes.
INTERVENCIÓ	S'han empotrat els comptadors d'aigua i electricitat

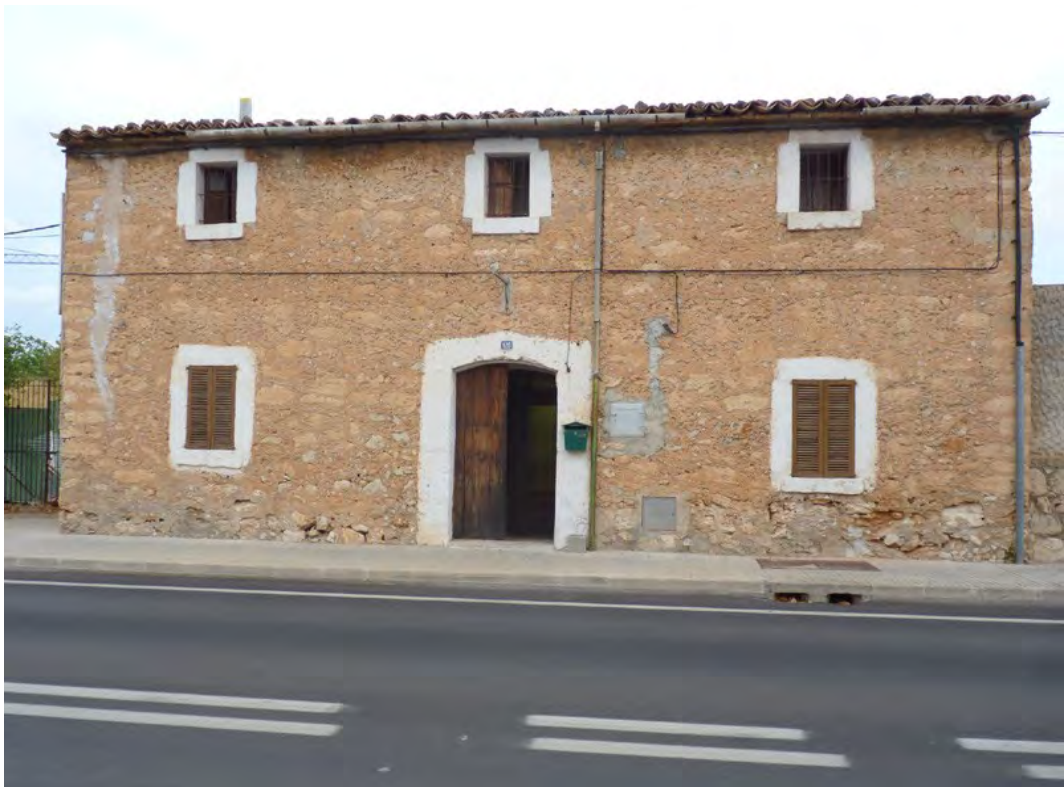
FOTOGRAFIES

ESTAT DE CONSERVACIÓ	Bo. La façana presenta alguns descrostats i pegats de ciment, fruit de reparacions fetes amb poca cura.
INTERVENCIÓNS	Les finestres de la planta baixa són posteriors a la resta d'obertures, una d'elles reformada de nou. La casa ha estat reformada, s'han reparat les canals i s'ha empotrat el comptador.

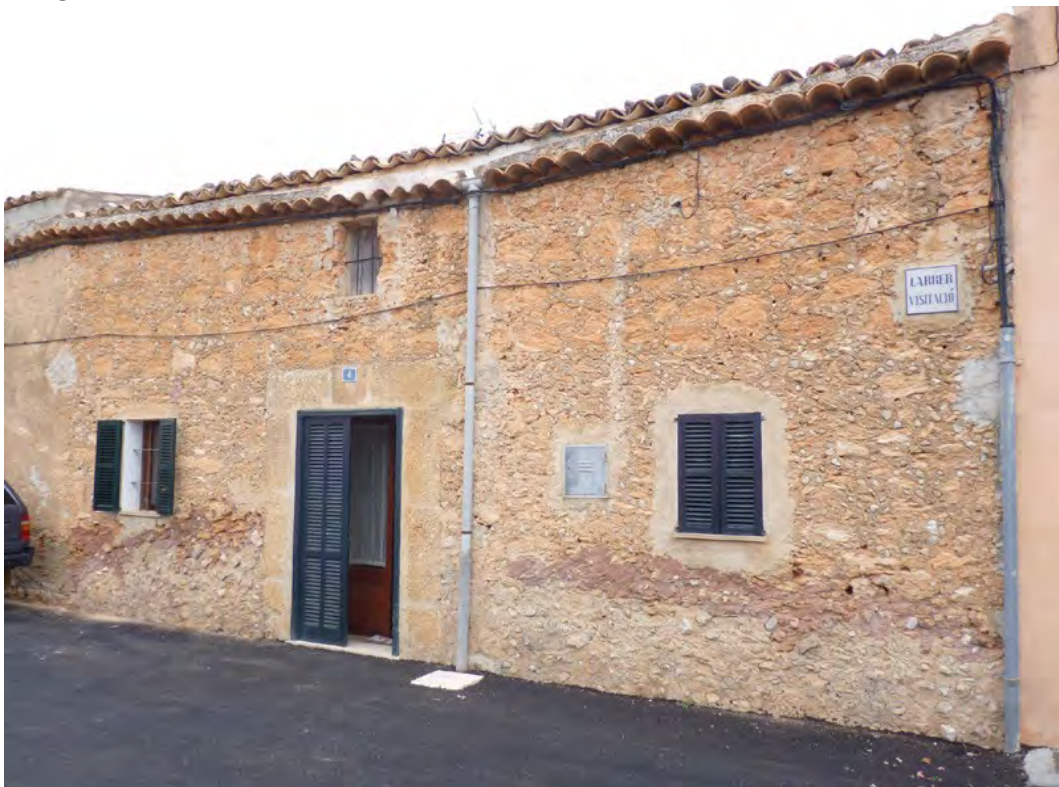
FOTOGRAFIES

ESTAT DE CONSERVACIÓ	Regular. El parament presenta descrostats, humitats i pegats de ciment.
INTERVENCIÓ	S'ha renovat la coberta elevant l'altura del porxo deixant el parament de l'ampliació sense referir.

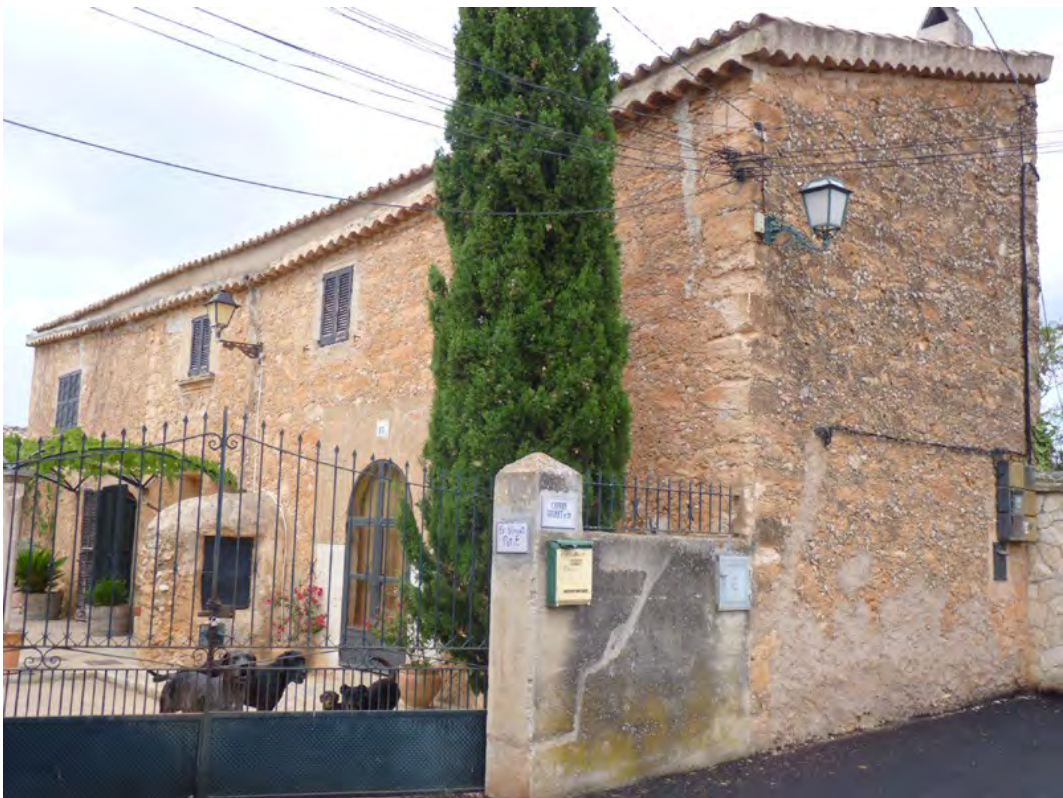
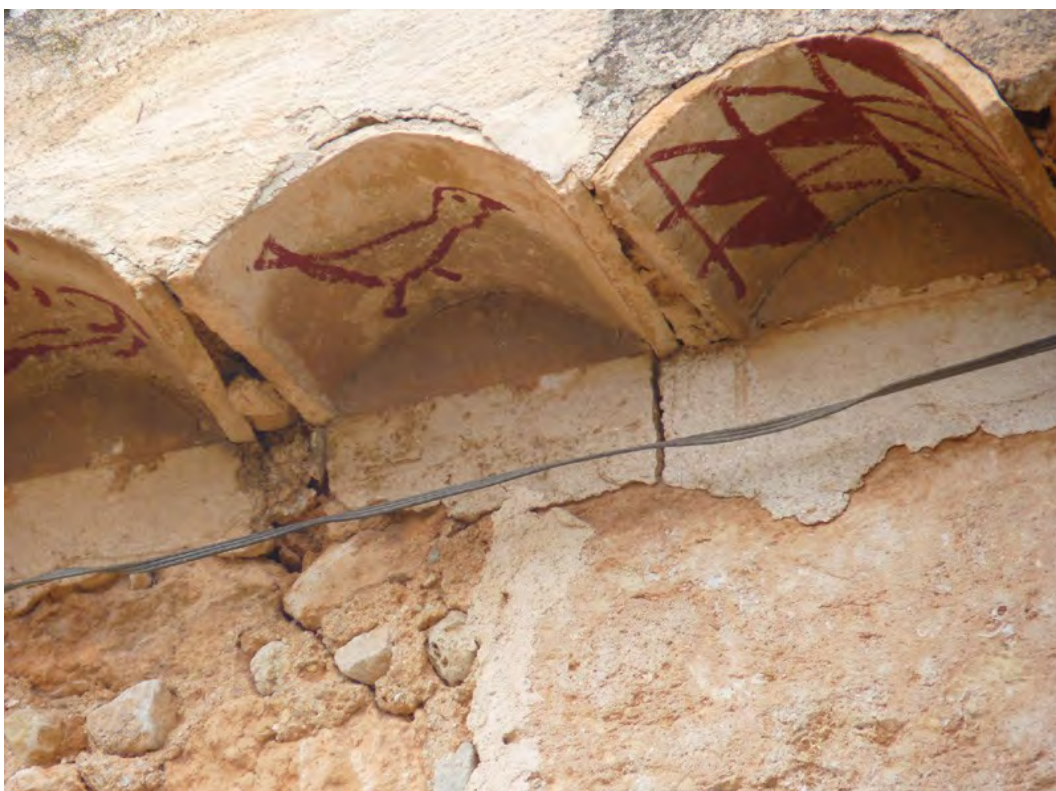
FOTOGRAFIES

ESTAT DE CONSERVACIÓ	Bo
INTERVENCIÓ	La casa ha estat totalment reformada. El parament presenta alguns descrostats i pegats de ciment.

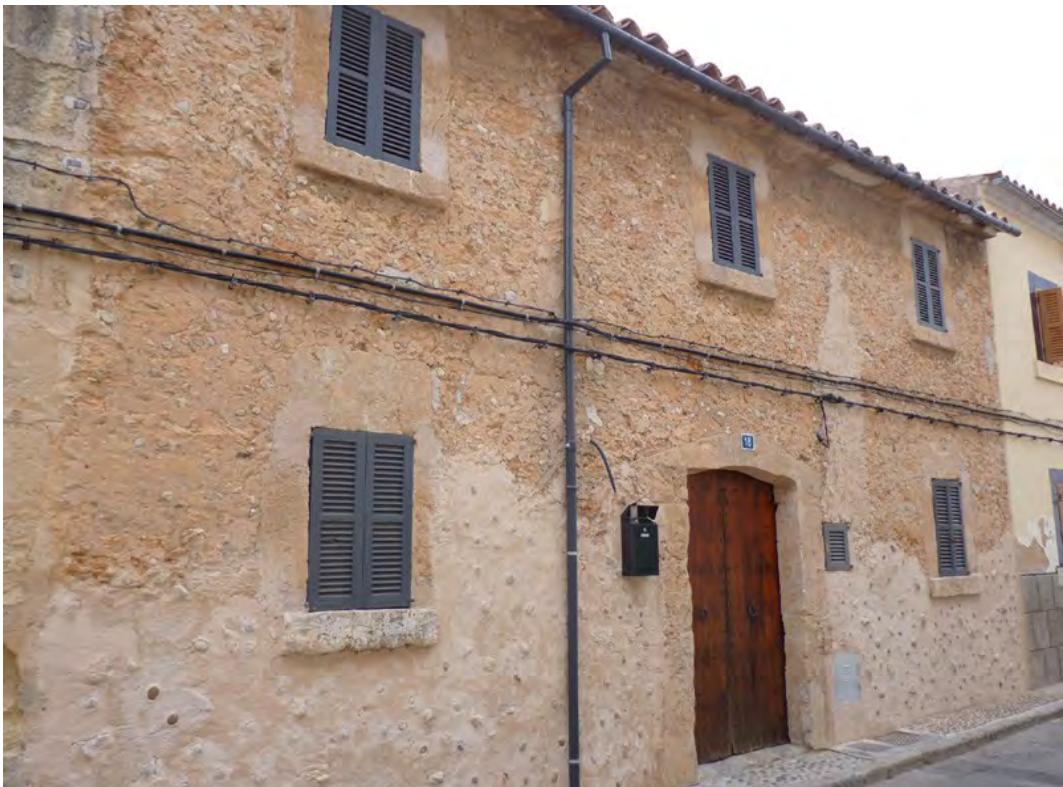
FOTOGRAFIES

ESTAT DE CONSERVACIÓ	Regular. El parament presenta nombrosos descrostats i pegats de ciment.
INTERVENCIÓ	Les finestres de la planta baixa han sofert remodelacions, ampliant-se les dimensions de la finestra esquerra i instal.lant un ampit ceràmic a l'altre. S'ha empotrat l'escomesa i el comptador d'electricitat. S'ha instal.lat una canal de PVC.

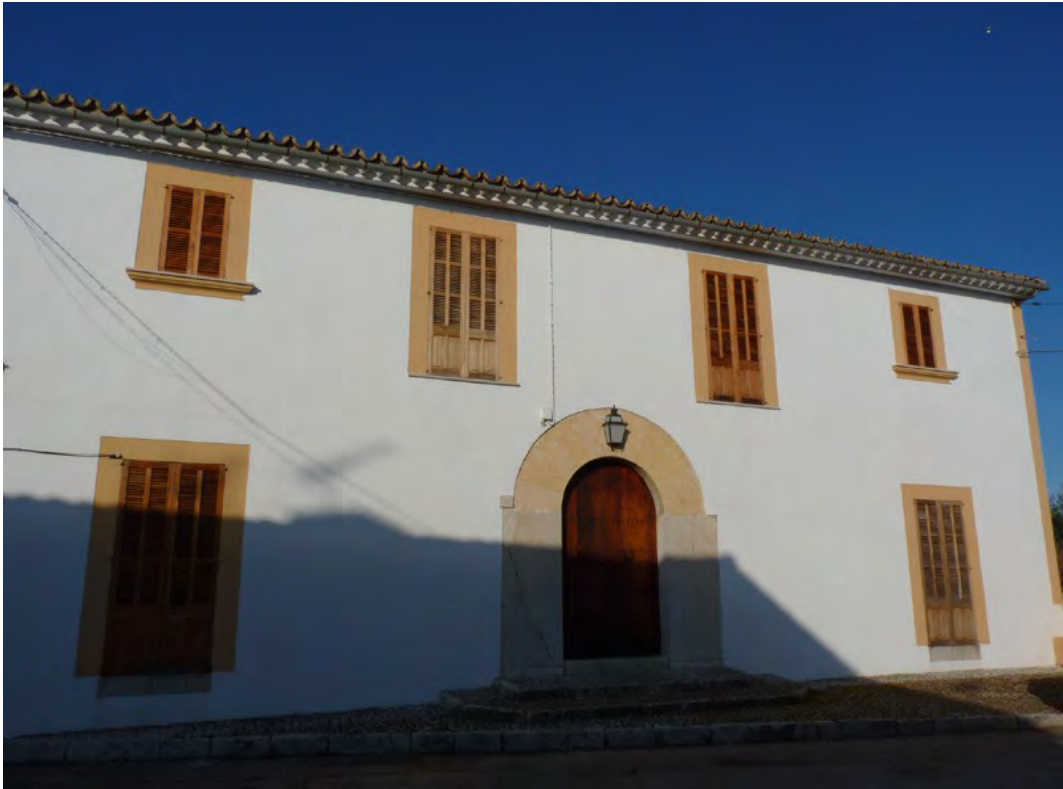
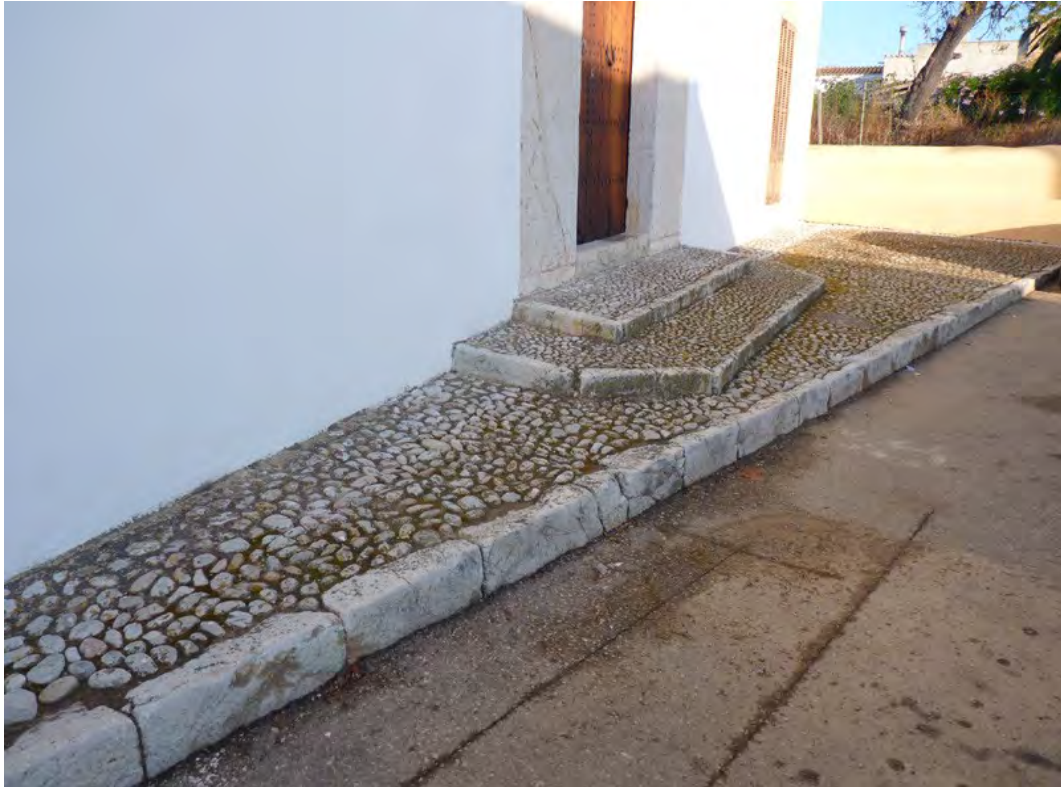
U-47-A FOTOGRAFIES

ESTAT DE CONSERVACIÓ	Regular. El parament de la portassa i els de l'antic triquet presenten erosions i descrostats.
INTERVENCIÓNS

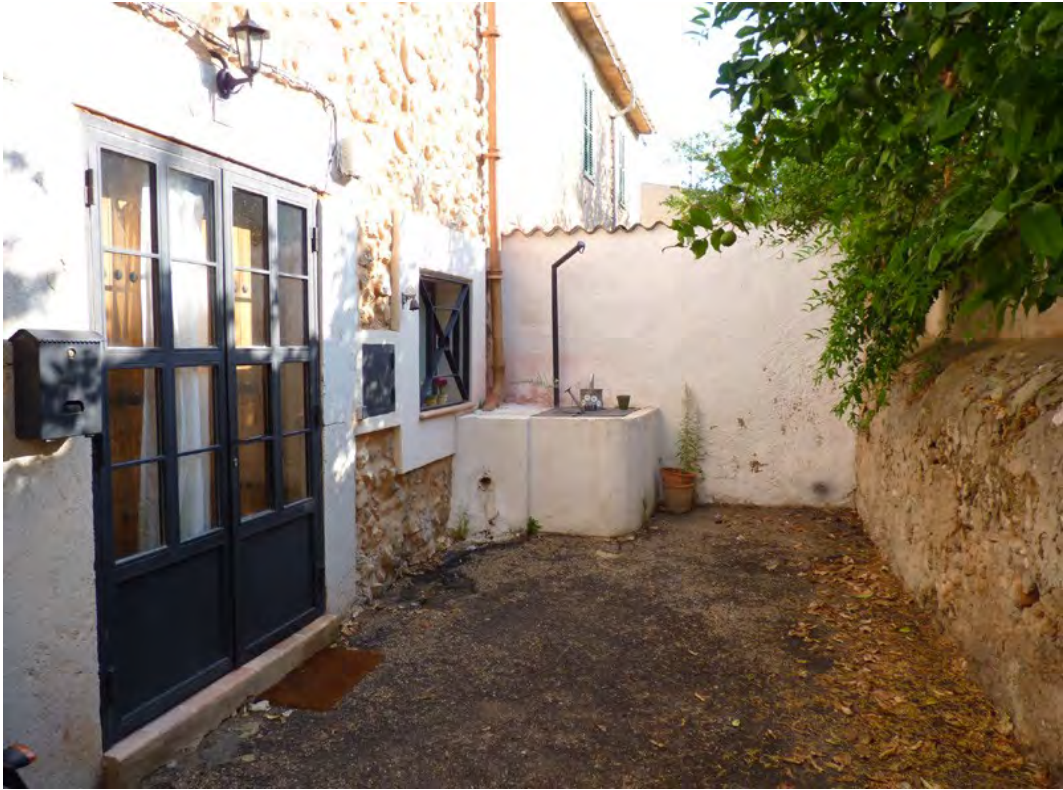
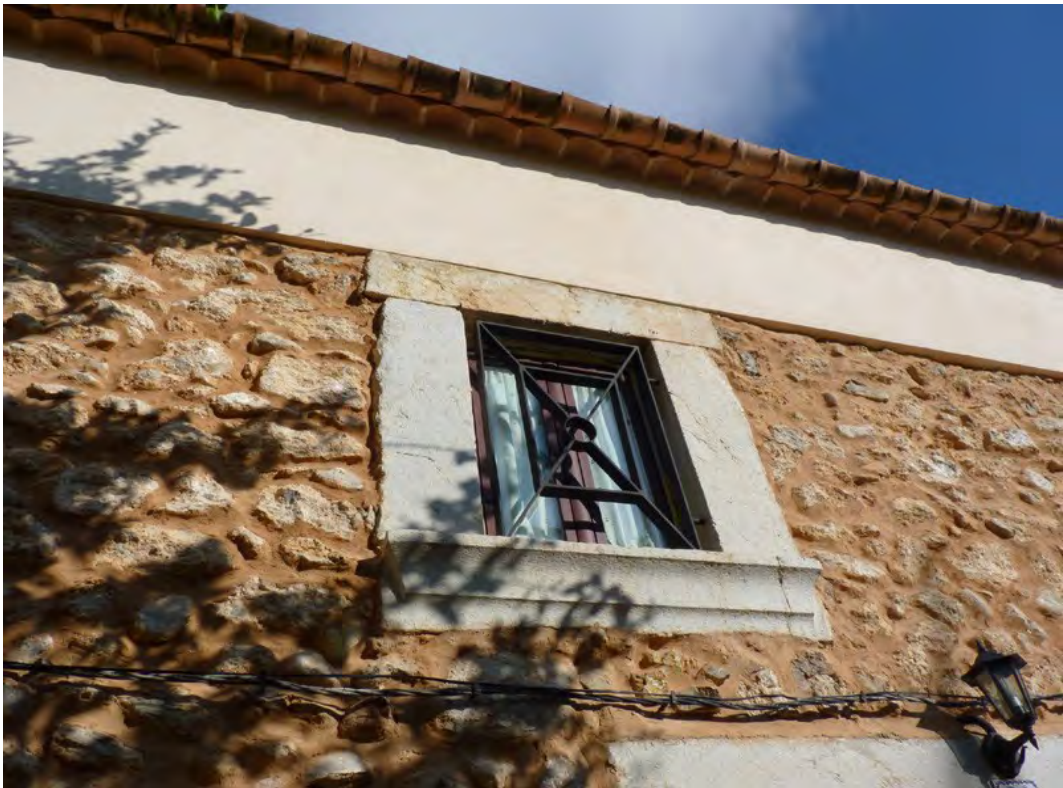
U-48 FOTOGRAFIES

ESTAT DE CONSERVACIÓ	Bo. El parament presenta alguns descrostats i pegats de ciment.
INTERVENCIÓ	Ha estat reformada renovant-se la façana. S'ha instal.lat un nou portal de pedra i una canal de PVC.

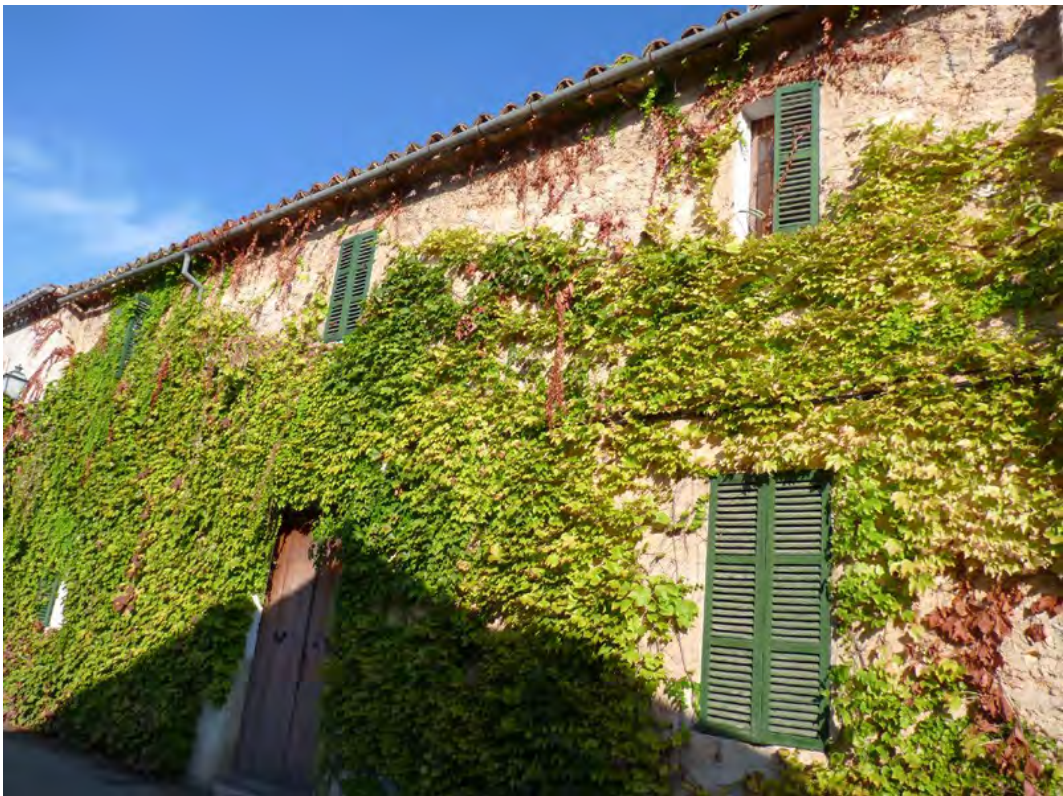
U-51 LOCALITZACIÓ CARTOGRÀFICA

ESTAT DE CONSERVACIÓ	Bo. El parament posterior presenta alguns descrostats i pegats de ciment, i un tram referit amb ciment modern fruit de la reforma de la teulada.
INTERVENCIÓ	La casa ha estat reformada, renovant-se la coberta i una finestra de la planta pis, seguint el model tipològic i estilístic de la finestra original. S'han empotrat els comptadors.
