AJUNTAMENT DE CONSELL

CATÀLEG DE PROTECCIÓ DEL PATRIMONI HISTÒRIC VOLUM 1. ARQUITECTURA (NUCLI URBÀ)

Gabinet d'Anàlisi Ambiental i Territorial

Octubre 2012

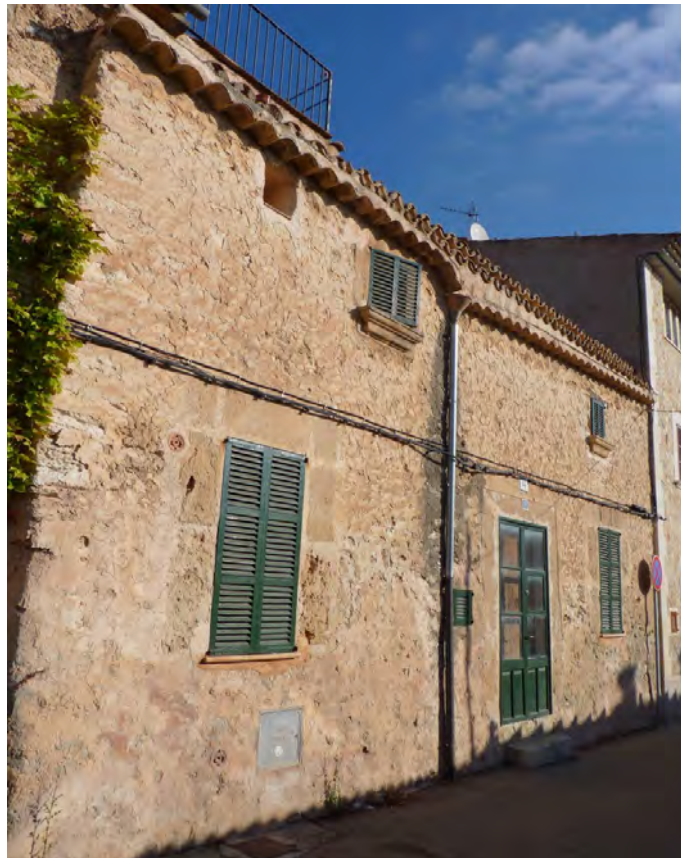
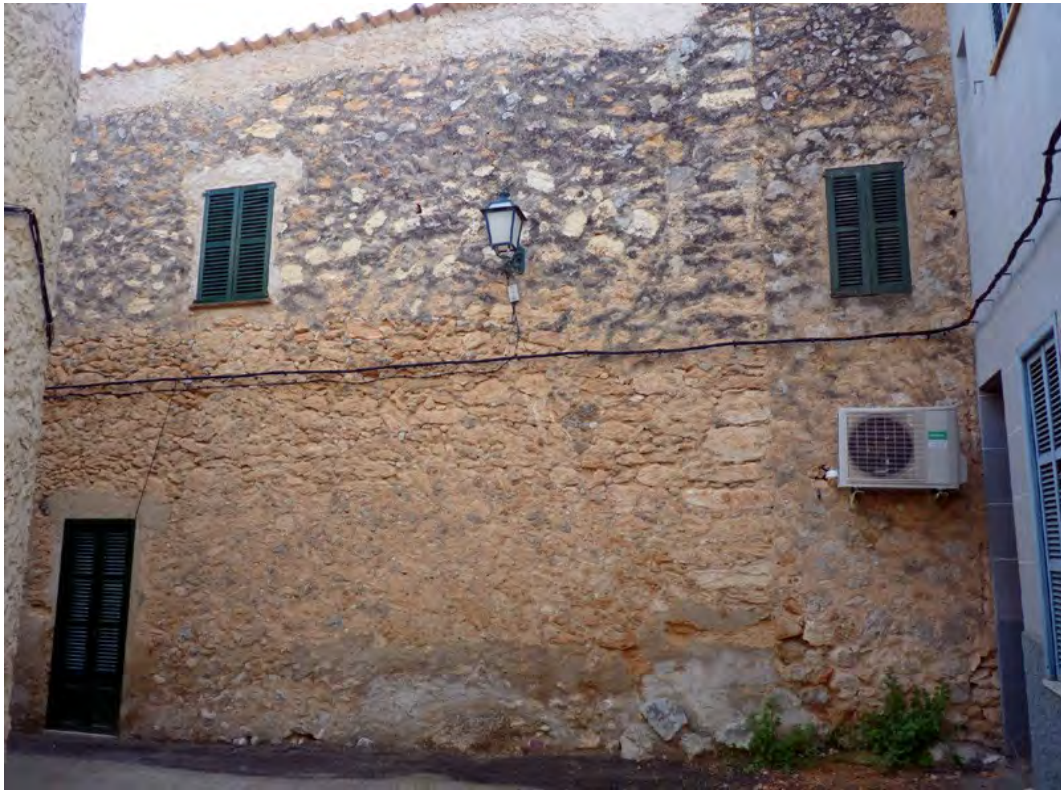
U-52 LOCALITZACIÓ CARTOGRÀFICA

ESTAT DE CONSERVACIÓ	Regular. El parament presenta descrostats i erosions.
INTERVENCIÓNS

GRAU DE PROTECCIÓ	B
USOS PERMESOS	Els corresponents a la zona en la qual s'ubica segons les Normes Urbanístiques
ELEMENTS A PRESERVAR	Volumetria, estructura i façanes anterior i posterior, incloent totes les obertures i el tractament del parament, de pedra i fang amb morter de calç i pedretes incrustades a les juntes. Obertura d'entrada al pas lateral amb llinda d'ullastre i remat de teules. Escopidors de pedra i trespol emmacat.
INTERVENCIIONS PREFERENTS I ADMISSIBLES	IP: Reparar els desperfectes del parament. Eliminar el cablejat. IA: Restauració, conservació, consolidació i rehabilitació.

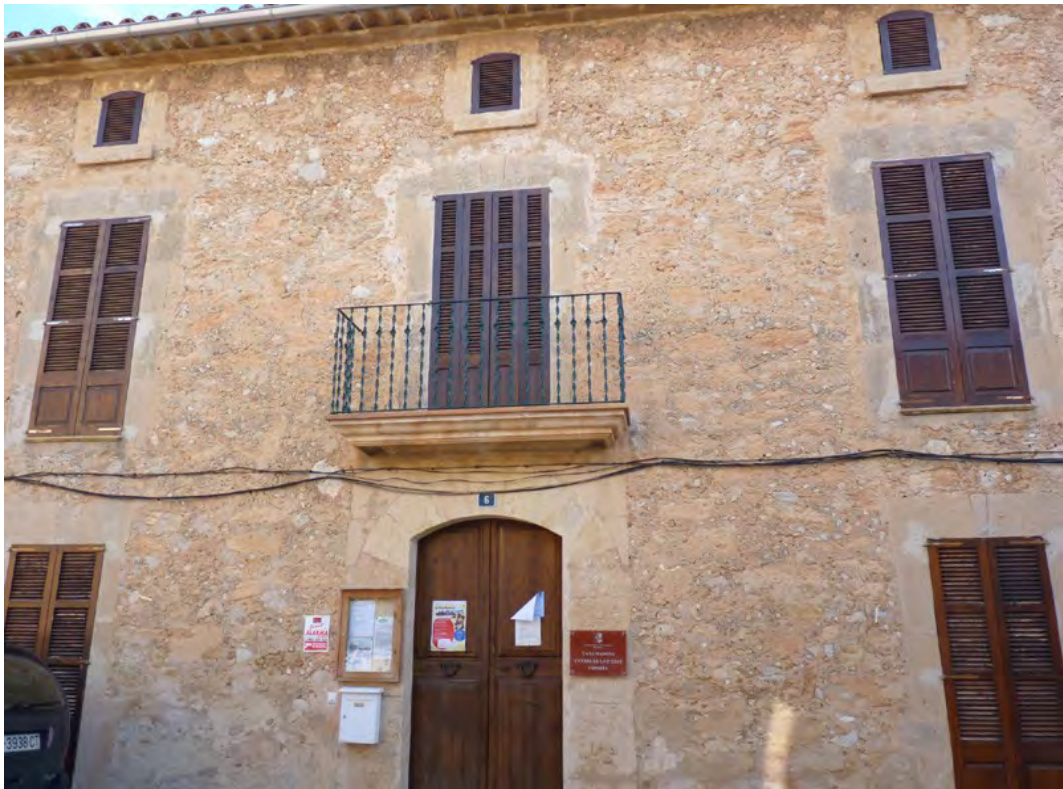
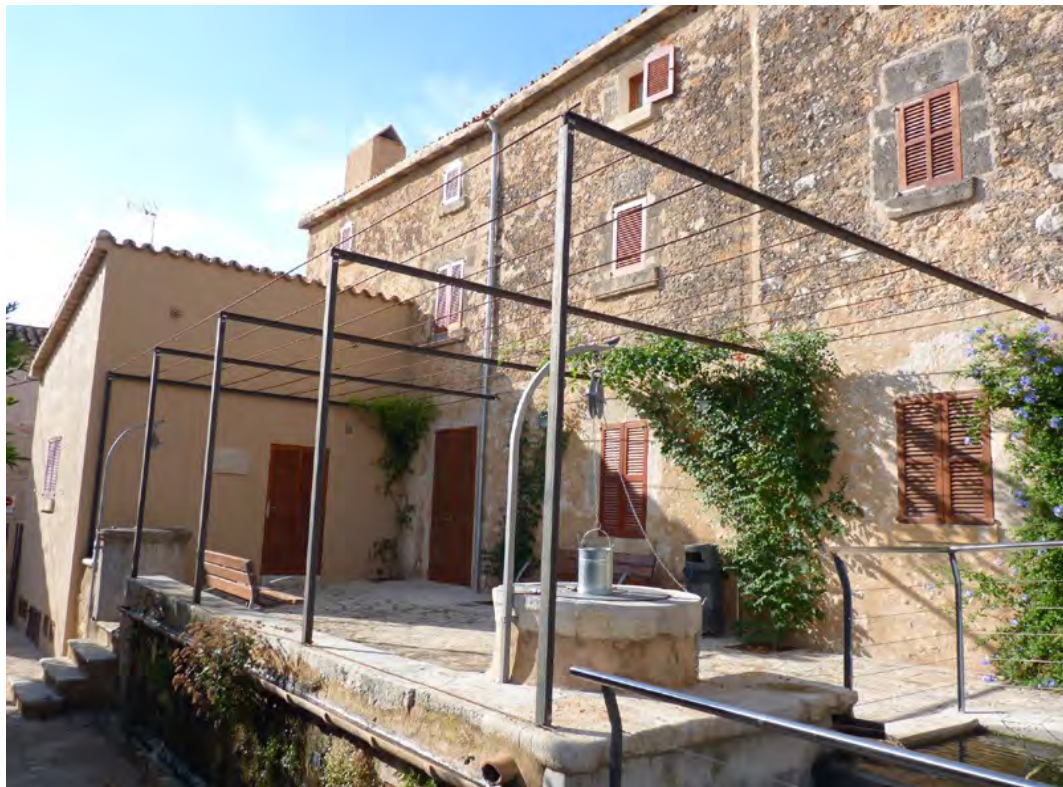
U-55 FOTOGRAFIES

ESTAT DE CONSERVACIÓ	Regular. El parament de la façana presenta nombroses humitats i descrostats.
INTERVENCIÓ	A la façan es superposen distints aterracats, els més antics amb mitges llunes.

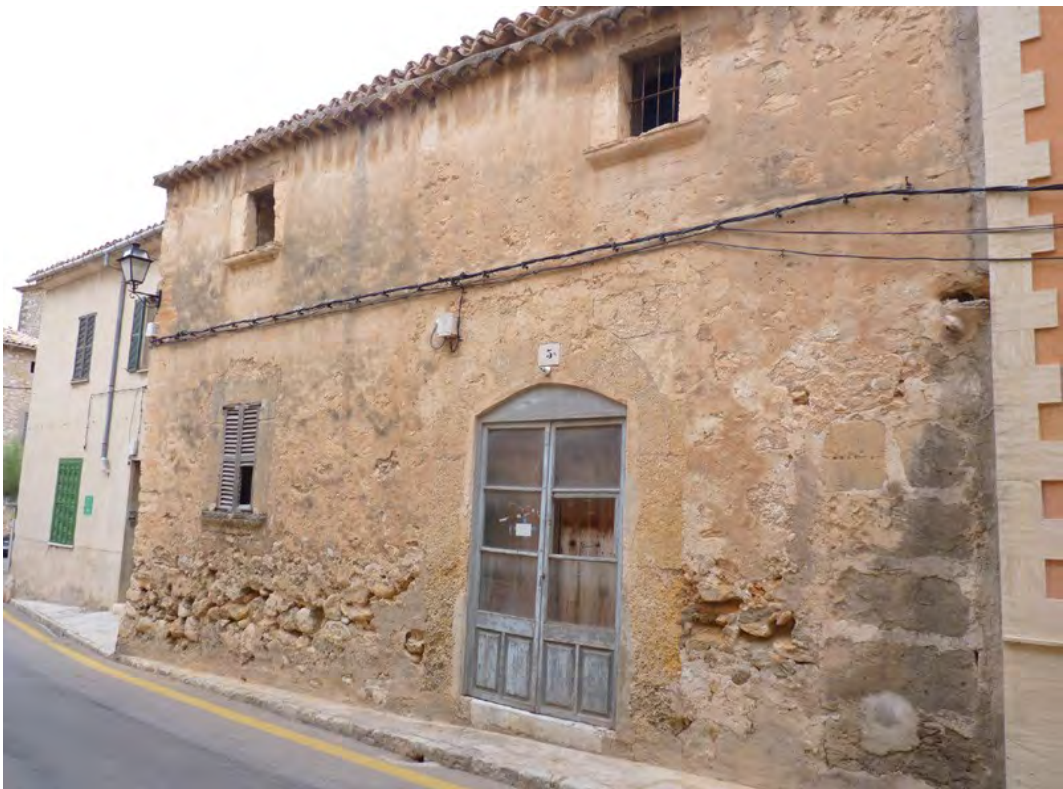
U-56 LOCALITZACIÓ CARTOGRÀFICA

ESTAT DE CONSERVACIÓ	Dolent. El parament presenta humitats i descrostats. La canal es troba rompuda i els tancaments de les obertures deteriorats
INTERVENCIÓNS	S'empotrà el comptador d'aigua i s'instal·là un tuberia per la façana per tal de pujar l'aigua a la planta superior.

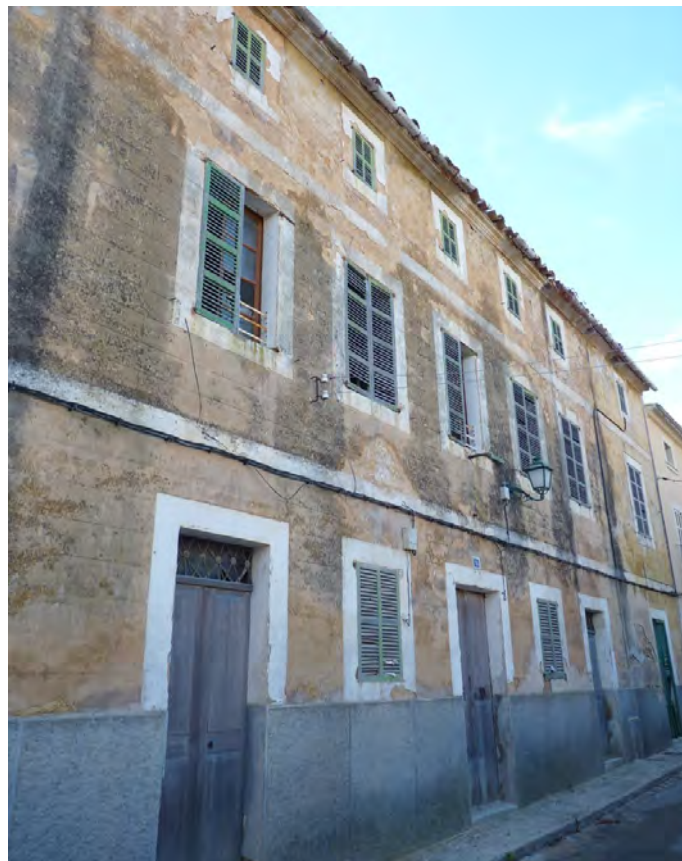
U-57 LOCALITZACIÓ CARTOGRÀFICA

ESTAT DE CONSERVACIÓ	Regular. El parament presenta descrostats i pegats de ciment. Els tancaments de les obertures es troben deteriorats i ha desaparegut un dels ampits de la planta pis.
INTERVENCIÓ

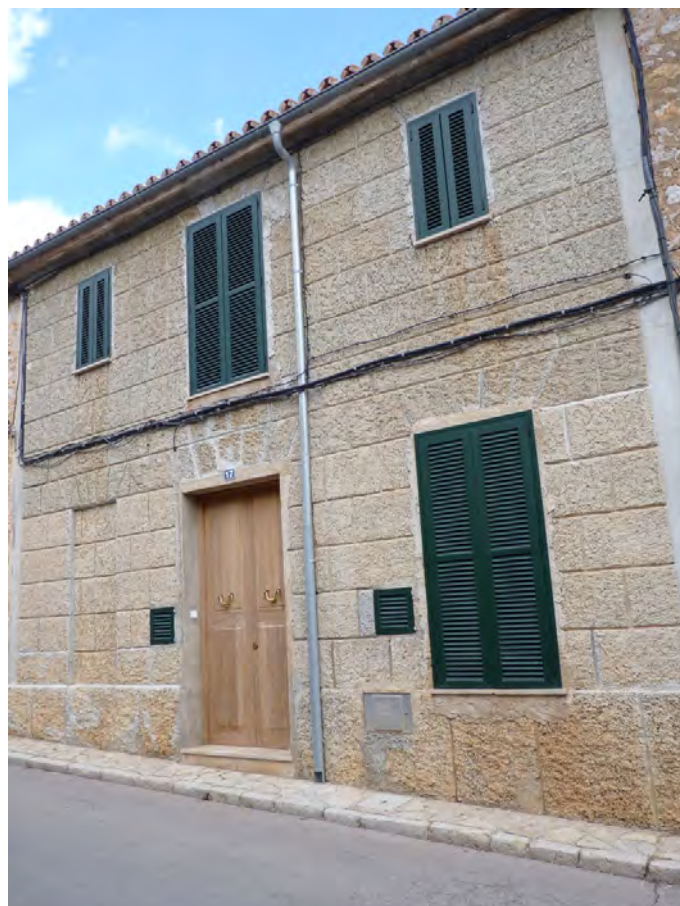
U-68 LOCALITZACIÓ CARTOGRÀFICA

ESTAT DE CONSERVACIÓ	Regular. El parament presenta descrostats i els tancaments de les obertures pateixen la falta de manteniment
INTERVENCIIONS	Una porxada d'uralitat sostinguda per travessers de fusta cobreix el final del carreró

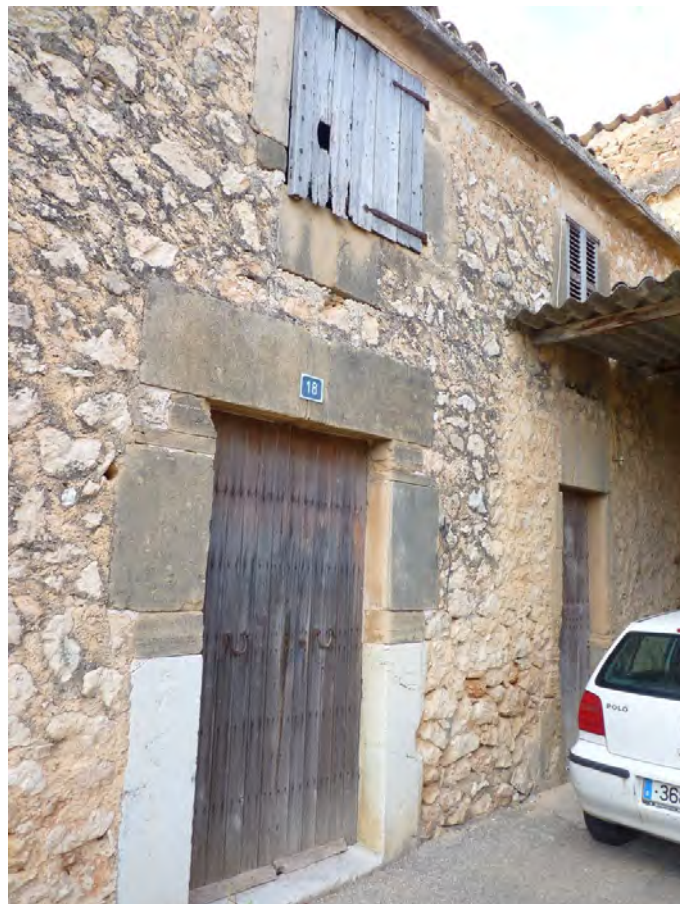
U-69 LOCALITZACIÓ CARTOGRÀFICA

ESTAT DE CONSERVACIÓ	Regular. El parament presenta descrostats i pegats de ciment. Els tancaments de persiana de les obertures pateixen la falta de manteniment
INTERVENCIÓ

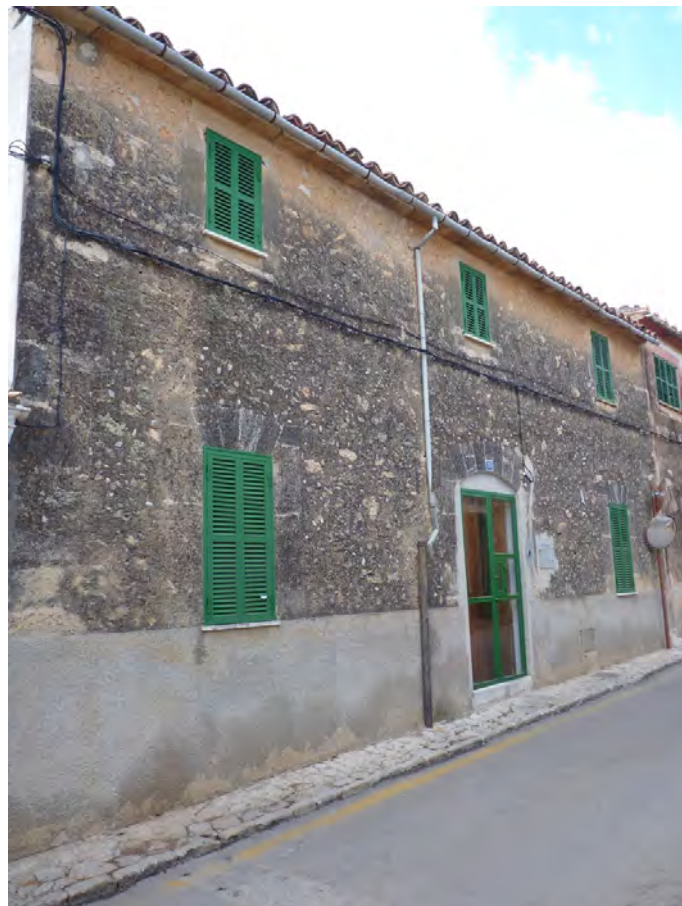
U-71 LOCALITZACIÓ CARTOGRÀFICA

ESTAT DE CONSERVACIÓ	Bo. El parament presenta descrostats i pegats de ciment a la part baixa. Els tancaments pateixen la manca de manteniment
INTERVENCIÓ	La casa ha estat reformada, renovant-se la coberta. S'ha obert un nou portal al capcer, instal·lant-se un tancament d'alumini. S'ha empotrat el comptador d'electricitat

GRAU DE PROTECCIÓ	C
USOS PERMESOS	Els corresponents a la zona en la qual s'ubica segons les Normes Urbanístiques
ELEMENTS A PRESERVAR	Volumetria i façanes, incloent el portal principal, les obertures emmarcades en marès i el tractament del parament, de pedra i fang aterracats amb petites pedres planes incrustades. Ferrers fermadors. Cornisa de caps de teula del capcer. Teula canalera de la façana posterior. Voravia emmacada i escopidor de pedra
INTERVENCIIONS PREFERENTS I ADMISSIBLES	IP: Reparar el parament seguint el patró de referit existent. Substituir la fusteria d'alumini per fusteria tradicional. Eliminar el cablejat IA: Restauració, conservació, consolidació, rehabilitació i reestructuració.

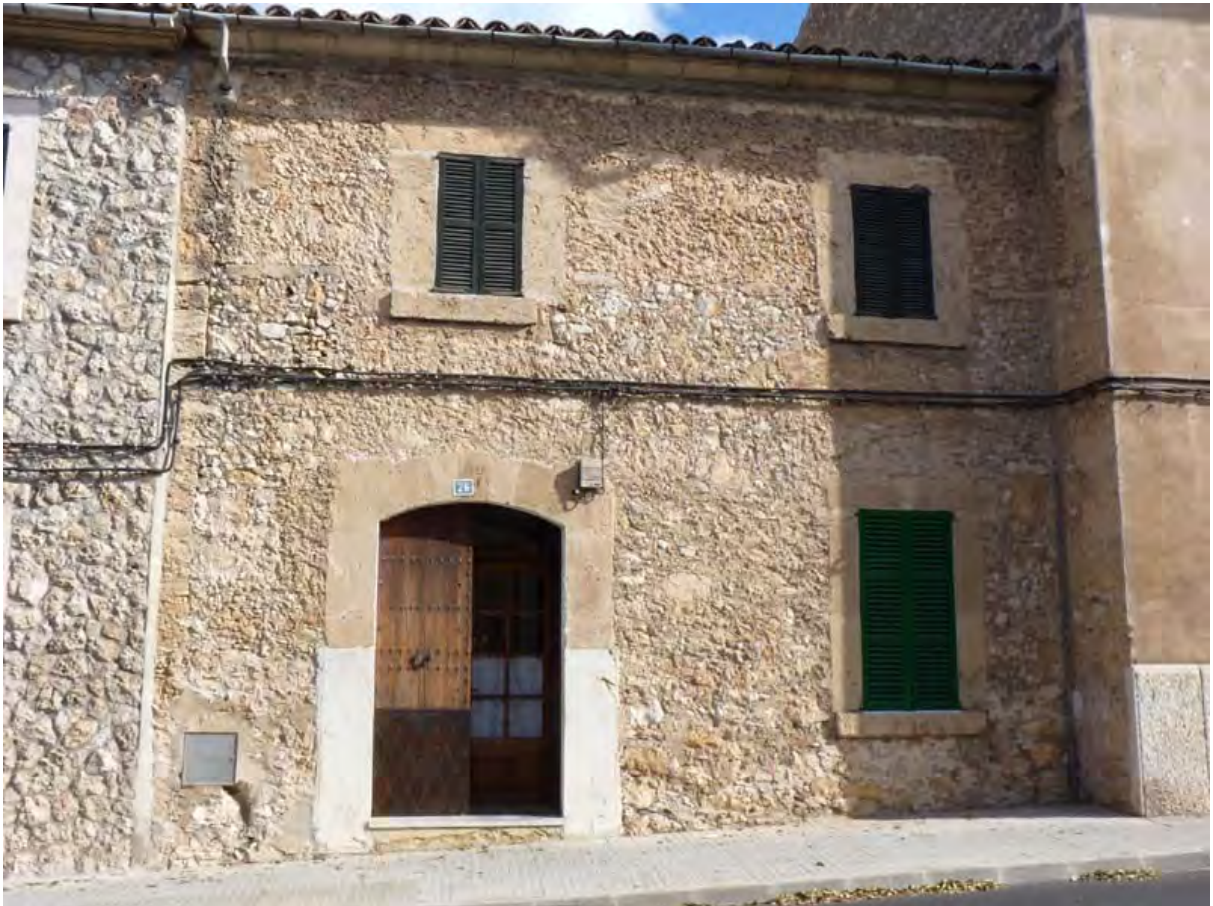
FOTOGRAFIES

ESTAT DE CONSERVACIÓ	Bo. Presenta alguns descrostats i pegats de ciment a la part baixa del parament.
INTERVENCIÓ	La finestra de la planta baixa és fruit d'una remodelació posterior. S'han empotrat els comptadors d'aigua i electricitat

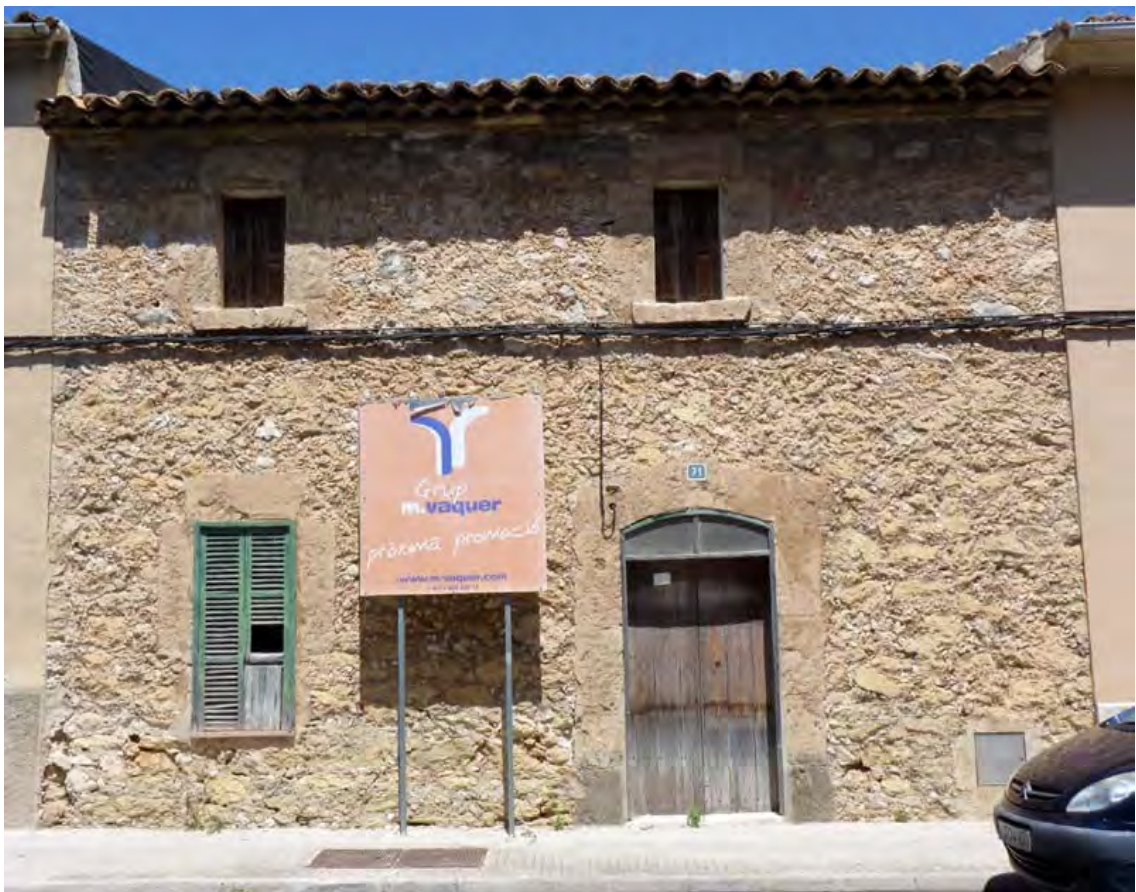
FOTOGRAFIES

ESTAT DE CONSERVACIÓ	Regular. El parament presenta descrostats i erosions.
INTERVENCIIONS	La finestra de la planta baixa fou remodelada augmentant-se les seves dimensions originals. S'ha empotrat el comptador d'aigua.

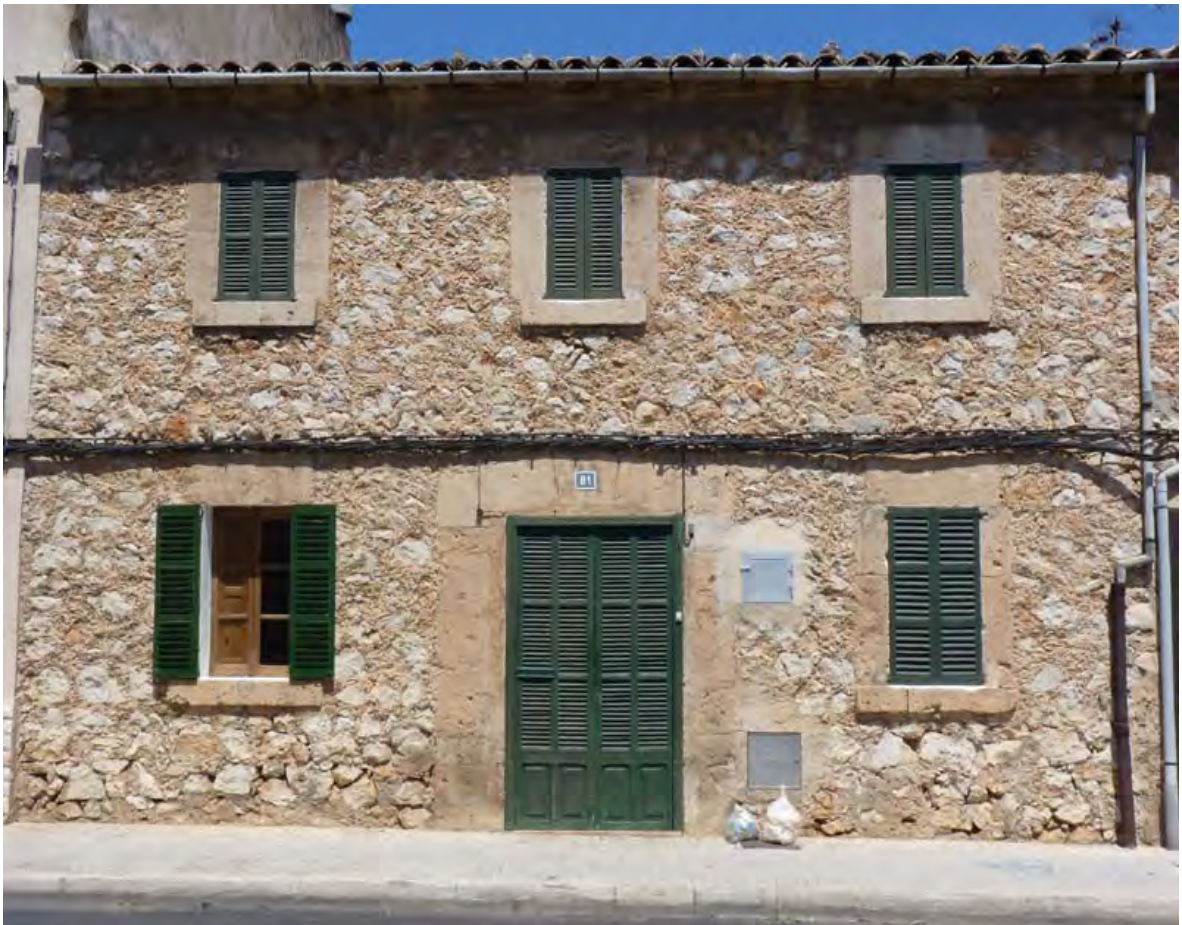
FOTOGRAFIES

ESTAT DE CONSERVACIÓ	Bo. El parament presenta alguns descrostats i pegats de ciment.
INTERVENCIIONS	S'han empotrat els comptadors d'aigua i electricitat
